MAIRIE DE LOUGRATTE

## Plan d'eau communal

Profil de Baignade réalisé en application de la directive  
réglementaire 2006/7 CE du Parlement Européen

NOVEMBRE 2010

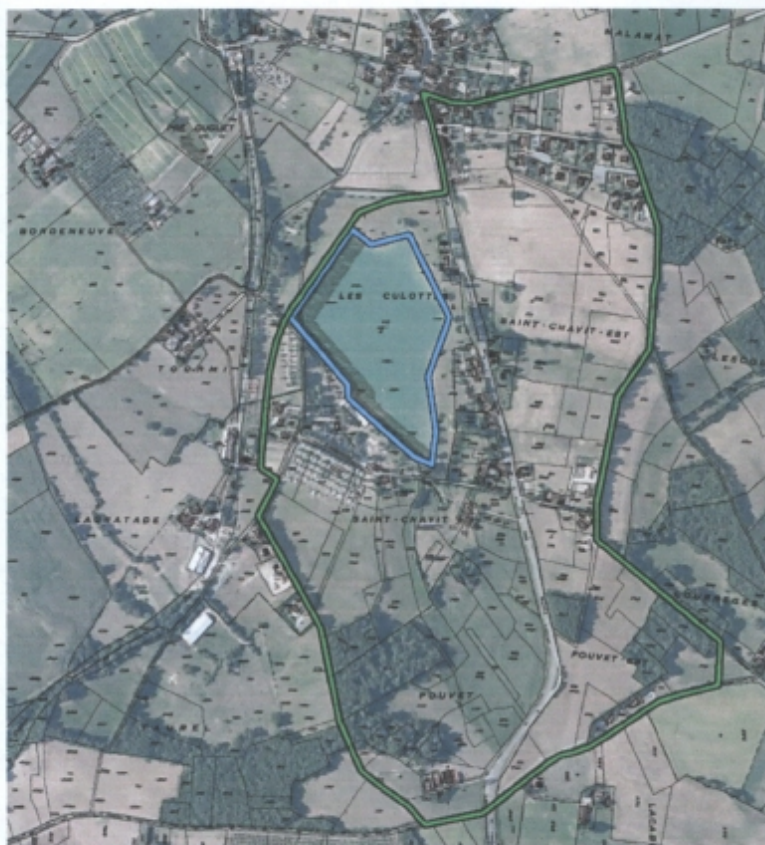
Ce lac a été créé en aval d'un bassin versant de 0.57 km<sup>2</sup> où l'on ne recense pas de cours d'eau. Son fonctionnement est donc celui d'un lac collinaire.

Figure 1 : implantation du lac de Lougratte et limites du bassin versant (en vert)

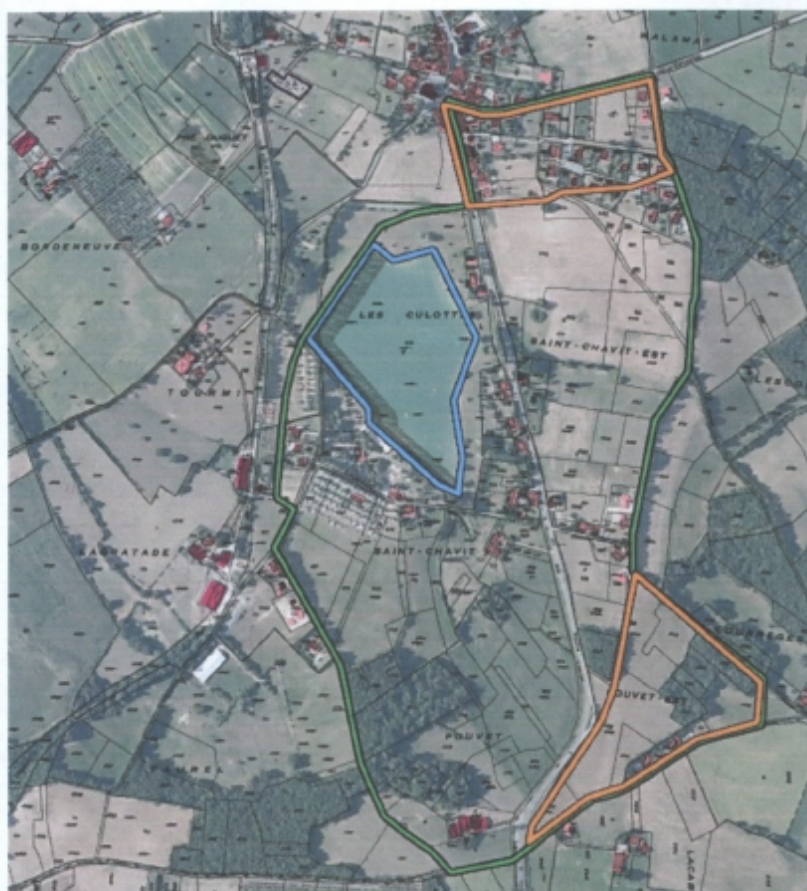
- Deux appendices lui ont été rajoutés pour un total de 14 hectares. Ces parcelles ne se drainaient pas naturellement vers le lac, mais l'eau qui y ruisselle y a été canalisée par le jeu de fossés et de conduites en béton de 300 et 400mm de diamètre. Ces aménagements ont été motivés par la nécessité de collecter le maximum d'eau pluviale. Ces deux zones figurent en orange sur la figure suivante.

Figure 2 : bassin versant naturel (en vert) et zones drainées secondairement (en orange)

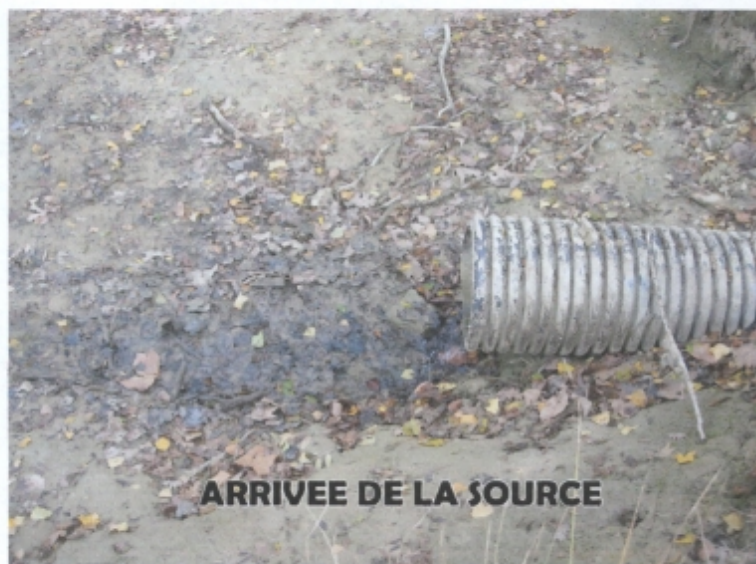
. Les apports d'une source située à l'amont immédiat du lac. Le volume de cet intrant est très faible (à titre indicatif moins de 2m<sup>3</sup>/h au 2 novembre 2010) et relativement inconstant.

Photo 1 : le débit de la source en novembre 2010

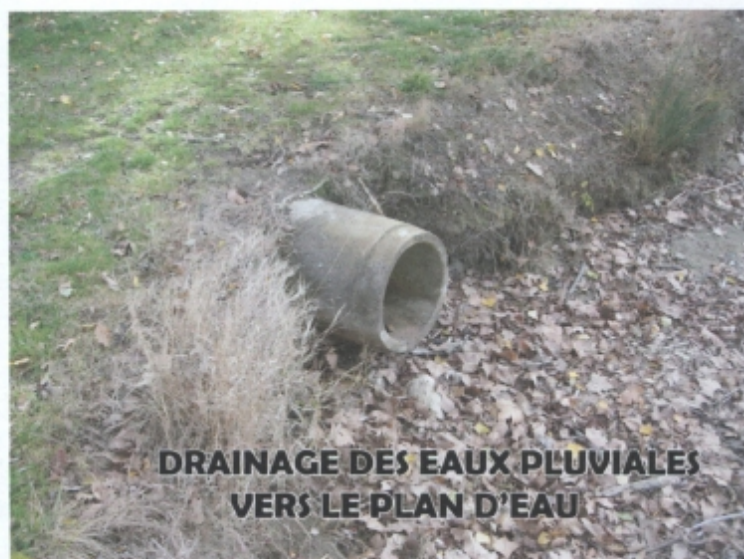
A l'examen de ces chiffres, il apparaît donc que le niveau du lac de Lougratte est étroitement dépendant du ruissellement qui compense les déficits observés par ailleurs. Cette remarque justifie notamment l'extension de 32% du bassin versant naturel.

Photo 2 : drainage de l'un des bassins versants secondaires

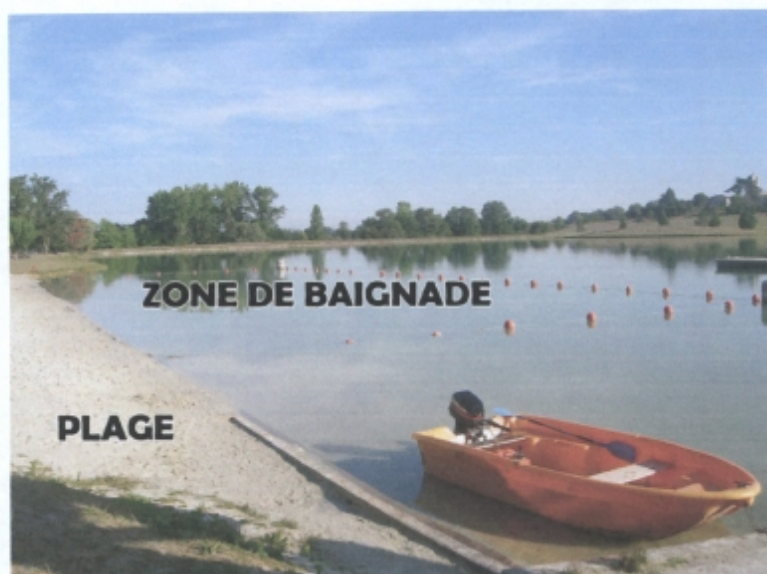
La zone de baignade présente une surface de 1000m<sup>2</sup> (50m de longueur pour 20m de largeur). Sa profondeur maximale est de 1.50m, et sa pente moyenne de 7.5%.

Photo 3 : vue de la zone de baignade depuis la plage

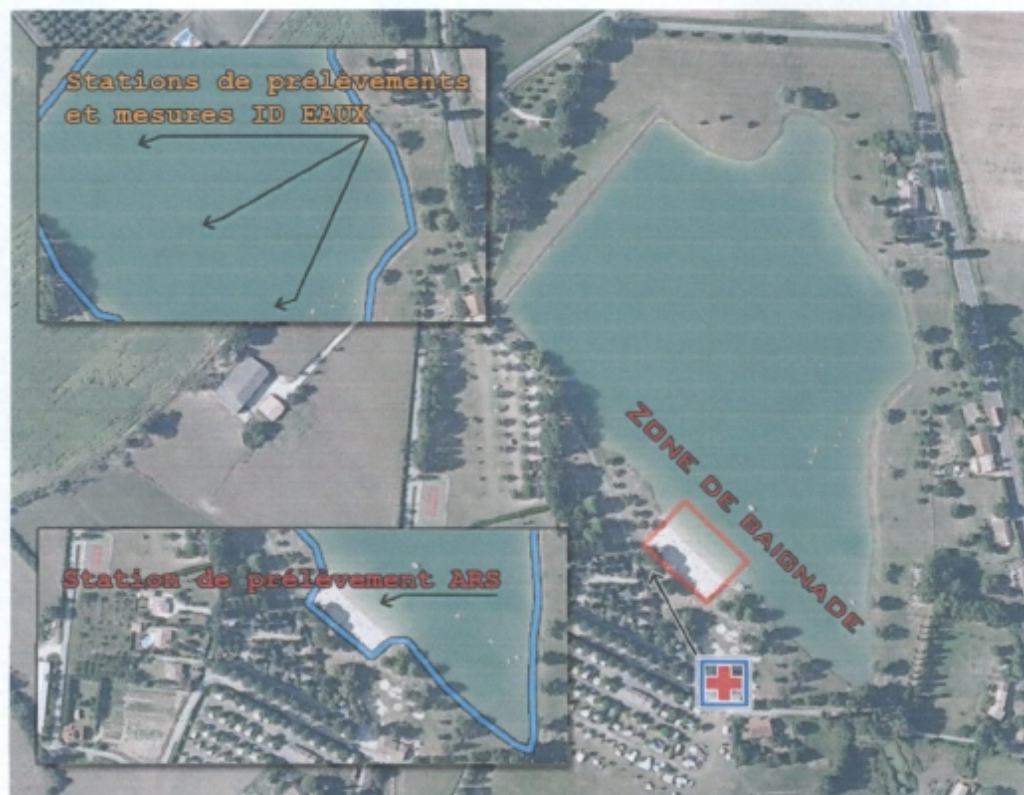
Figure 3 : baignades, stations de prélèvements, et situation du local abritant le poste de secours

Comme indiqué sur la figure précédente, le plan d'eau de Lougratte a fait l'objet de deux types de prélèvements au cours de la campagne 2010.

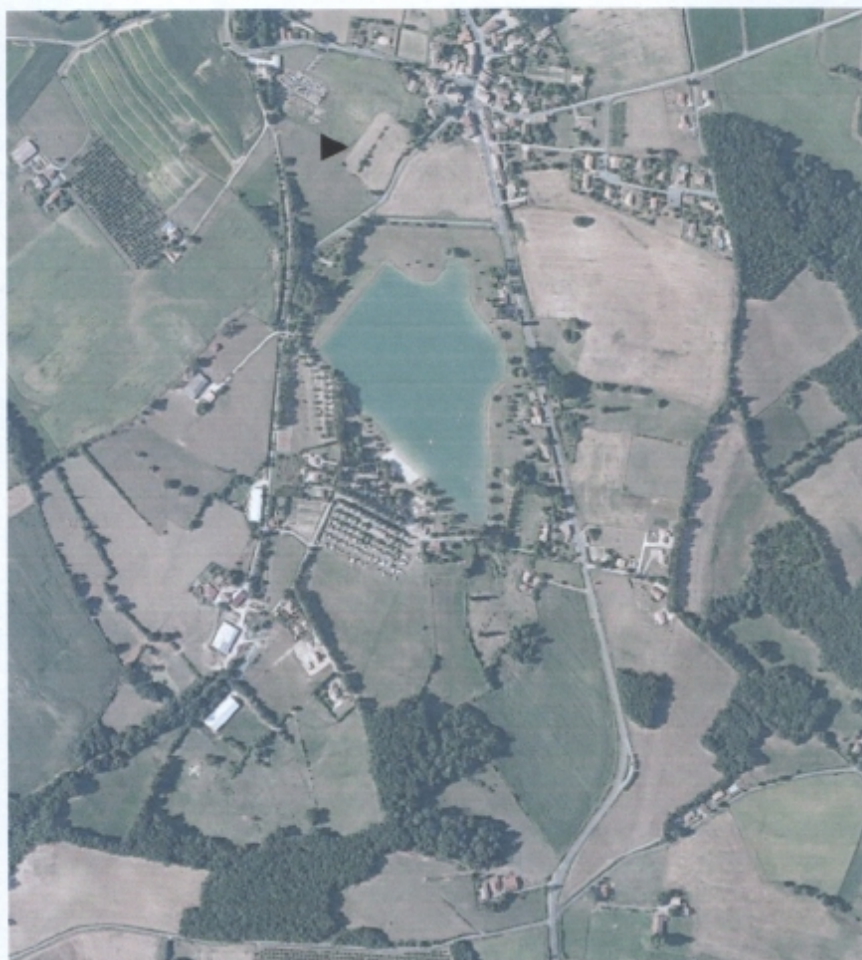
La photo ci-dessous illustre bien le poids de l'agriculture sur le bassin versant. Les zones boisées représentent 15% de la surface, 45% sont occupés par des prairies, 30% par des cultures céréalières, et 10% par les zones bâties (lotissement, camping).

*Photo 5 : occupation des sols sur le bassin versant*

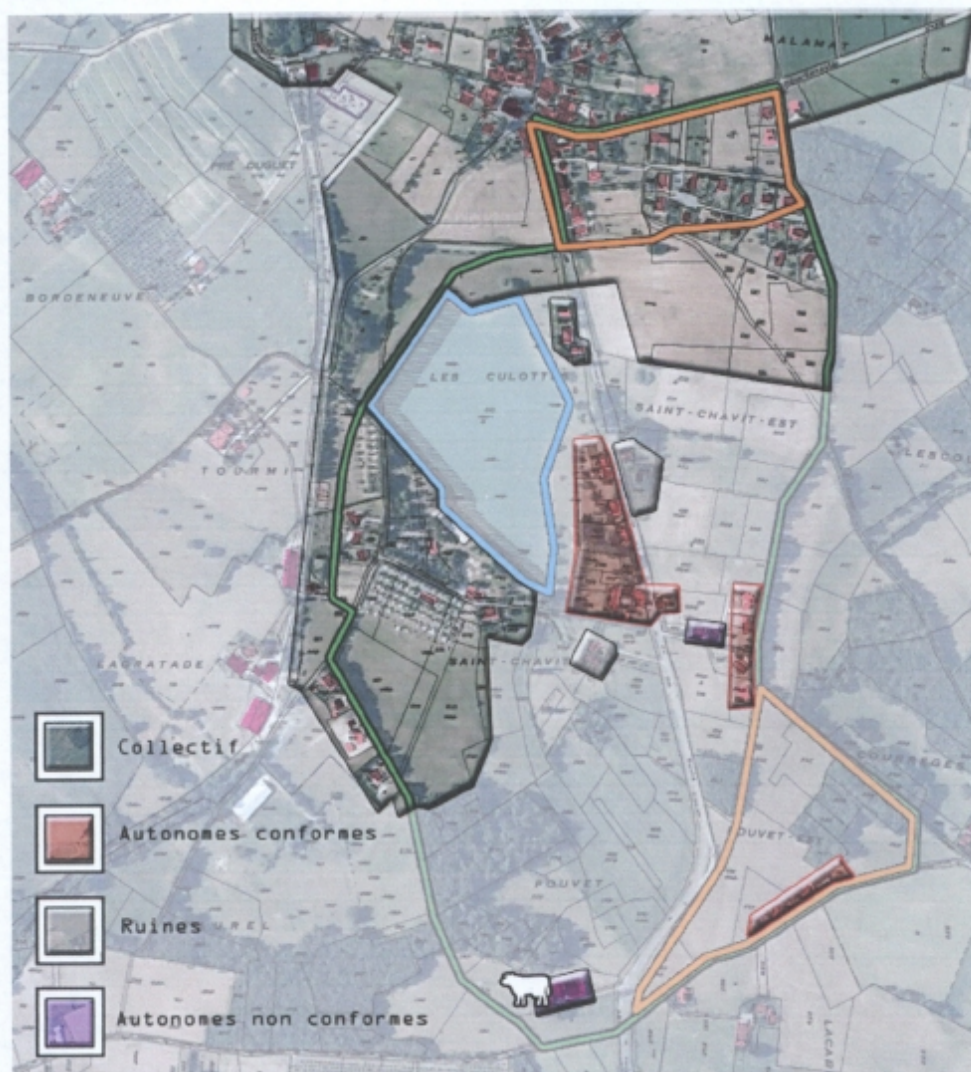
Quelques maisons ne sont pas raccordées comme le montre la figure ci-après. Outre le réseau communautaire (en grisé), on distingue trois types de situations :

- Des systèmes autonomes conformes dans la majorité des cas ;
- Des habitations non occupées et en déshérence, sans impact donc pour l'environnement ;
- Deux maisons dont la filière de traitement n'est pas conforme aux normes en vigueur. Dans les deux cas, les eaux usées sont collectées dans des fosses toutes eaux et ne font l'objet d'aucun traitement complémentaire. Le poids de cette source d'anthropisation est pondéré par le fait que ces logements sont dans les deux cas occupés par une personne seule.

Figure 4 : collecte et traitement des eaux usées sur le bassin versant du lac

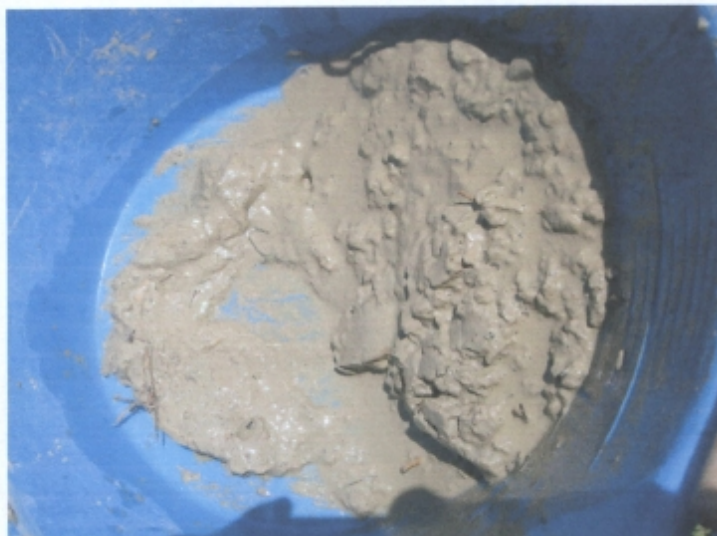
- Elle participe à la décantation des MES issues du bassin versant lors d'épisodes pluvieux d'ampleur modérée. Une analyse du sédiment qui y a été prélevé le 10 août 2010 révèle des teneurs en matière organique, azote échangeable et phosphore (exprimé en P<sub>2</sub>O<sub>5</sub>) qui sont respectivement de 39, 2.1 et 0.247 g/kg. Nous sommes donc en présence d'un substrat pauvre, et les particules atterries sont essentiellement minérales. (NB : pour comparaison, les valeurs sont respectivement pour ces trois paramètres de 82, 3.9 et 0.568 g/kg dans le lac).

*Photo 5 : aspect du matériel prélevé au fond de la mare*

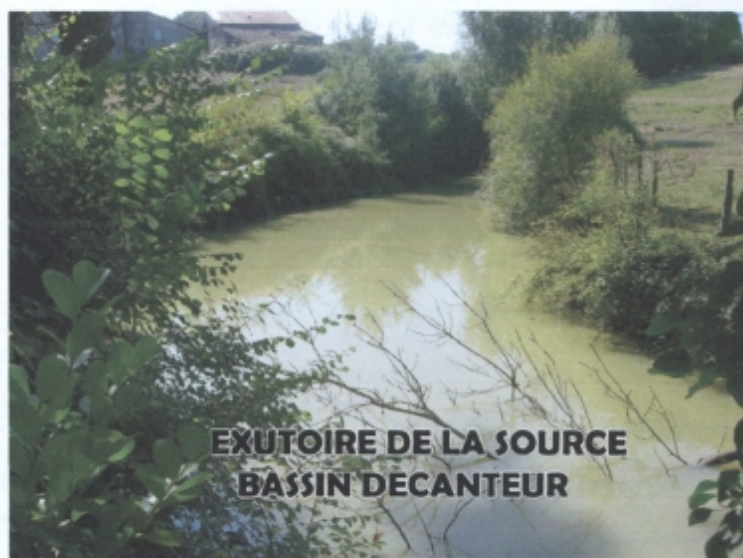
- Une analyse réalisée le même jour a mis en évidence une concentration en chlorophylle *a* de 37.61 µg/L dans la mare, soit 14 fois plus qu'au niveau du lac où un autre prélèvement a été réalisé simultanément. On ne peut donc lui dénier un rôle épurateur, modeste certes étant donné sa surface, mais bien réel néanmoins.

*Photo 6 : turbidité intense du bassin situé à l'amont du plan d'eau*
