Annexe 1 - Fiche de synthèse - Profil des eaux de baignades de la plage de Kerpape

Département du Morbihan (56) - Commune de PLOËMEUR (édition : janvier 2011 ; mise à jour de juin 2011)

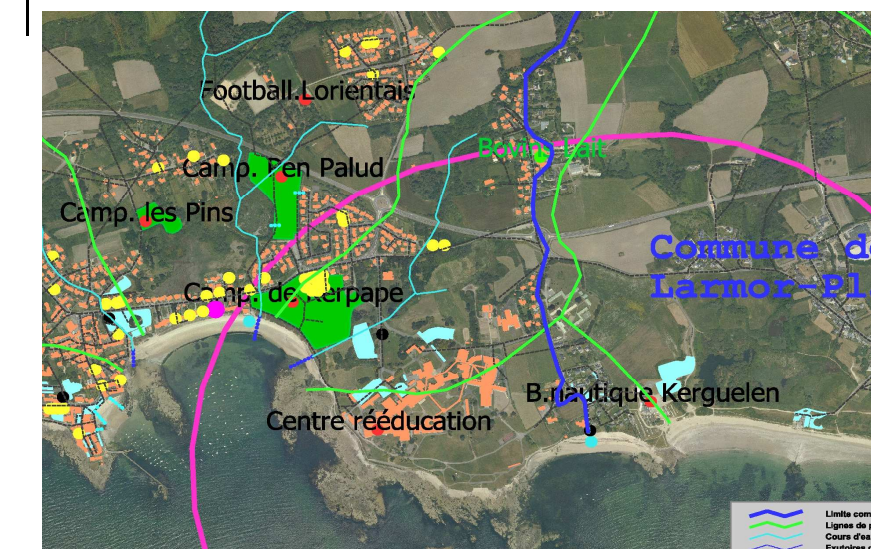
Cartographie des sources potentielles de pollution proches de la zone de baignade :

Assainissement des eaux usées	Secteur raccordé à 100% au réseau d'assainissement (pas d'assainissement individuel). Aucune erreur de raccordement connue à ce jour (Cf. commune de Larmor-Plage).
Réseau hydrographique	Pas d'apports hydrographiques directs (ruisseaux alentours : Stole et marais de Kergelen)
Réseau pluvial	Apports pluvial uniquement constitué des eaux de la voirie d'accès à la plage
Activités agricoles	1 seule exploitation agricole dans le périmètre proche de la plage (bassin versant du Stole)
Autres activités économiques	Centre mutualiste de rééducation de Kerpape (notamment balnéothérapie), camping de Kerpape et base nautique de Kergelen
Autres sources potentielles	Parking et voirie, activité de baignade, plaisance, poste de relevage d'eaux usées, etc.
