## **Base de loisirs du Lac de la Motte Longue**

### **Profil de Baignade 2022**

**Date : Avril 2022**

**Rédaction : Services techniques de la Ville de Bonneville**

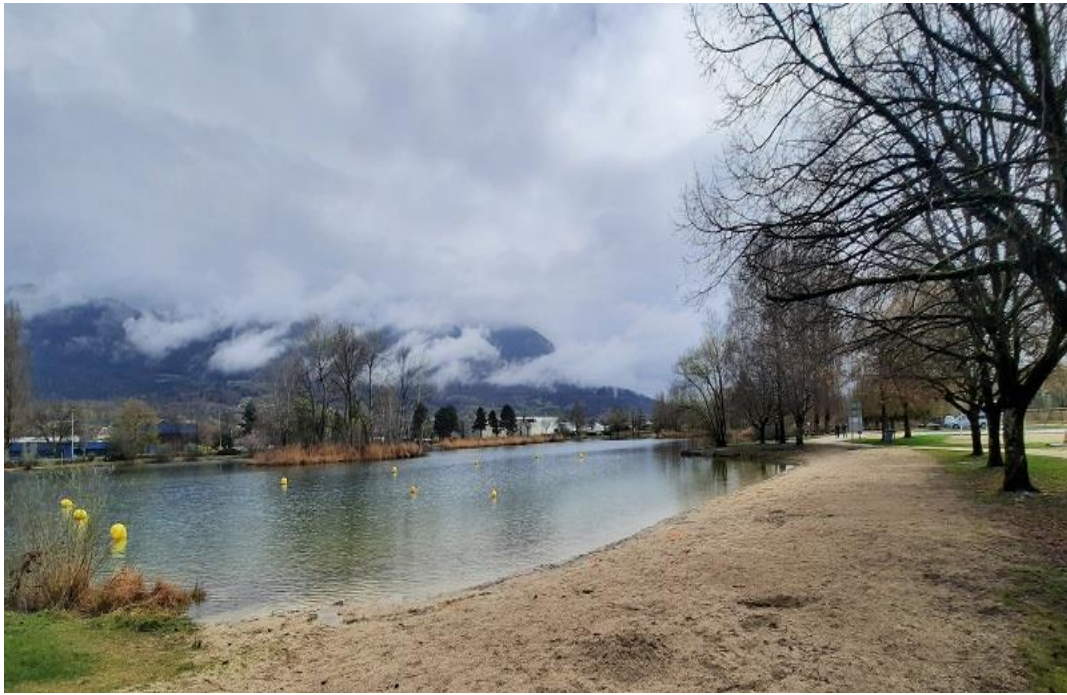
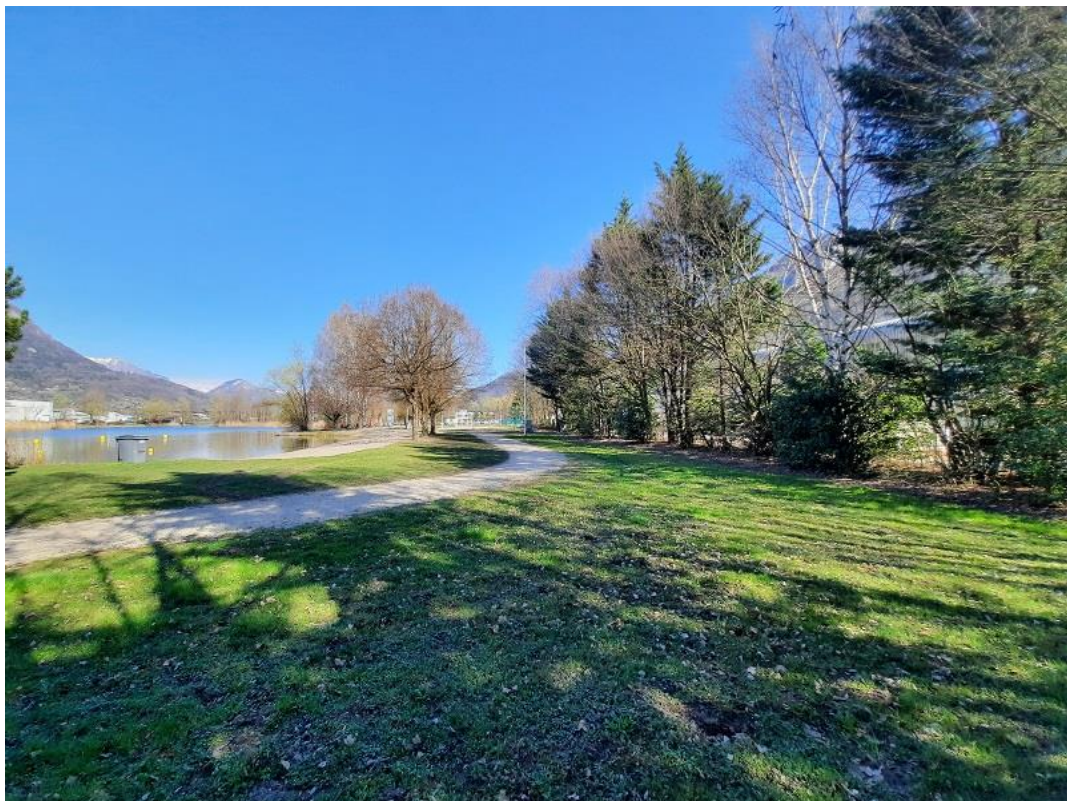
La zone de baignade se situe au sud du lac de la Motte Longue.

Depuis le parking, un chemin piéton en matériaux stabilisé longe le bord du lac pour mener à la zone de baignade. On y trouve une zone de plage de sable et une zone de détente engazonnée et ombragée

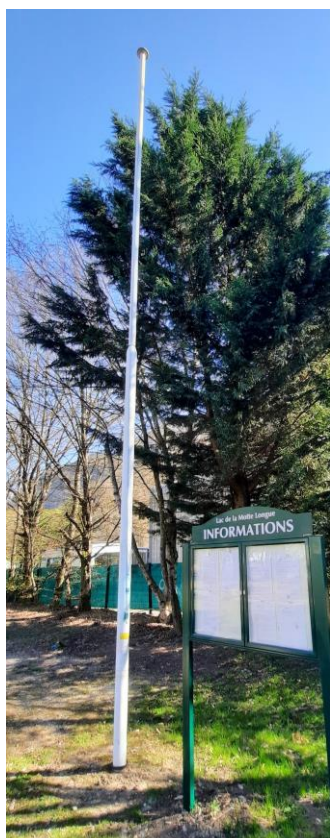
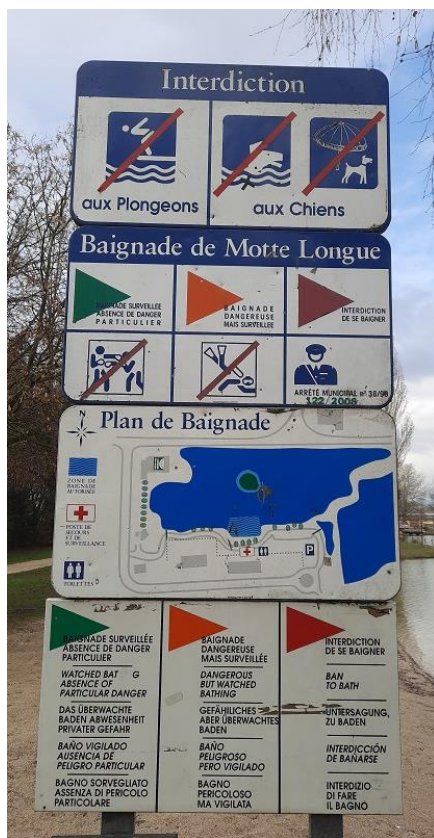
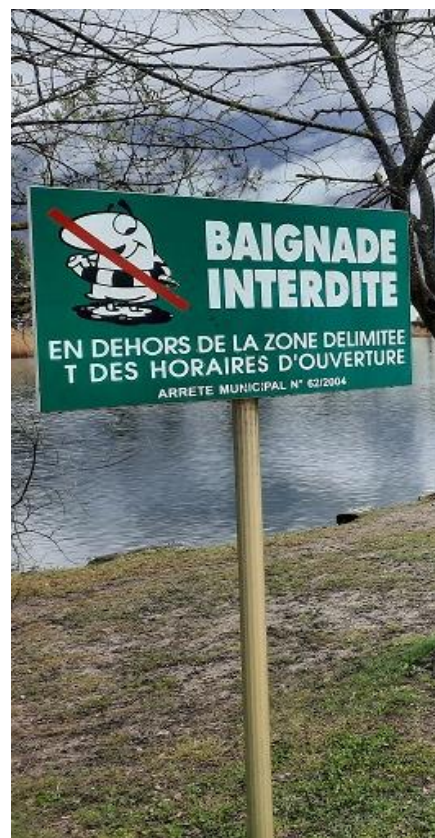
La baignade est autorisée seulement quand le drapeau, hissé sur le mât, est vert ou orange. La baignade est interdite lorsque le drapeau est rouge. Un panneau d'affichage est situé au niveau de l'accès de la plage, la signalisation est traduite en plusieurs langues.

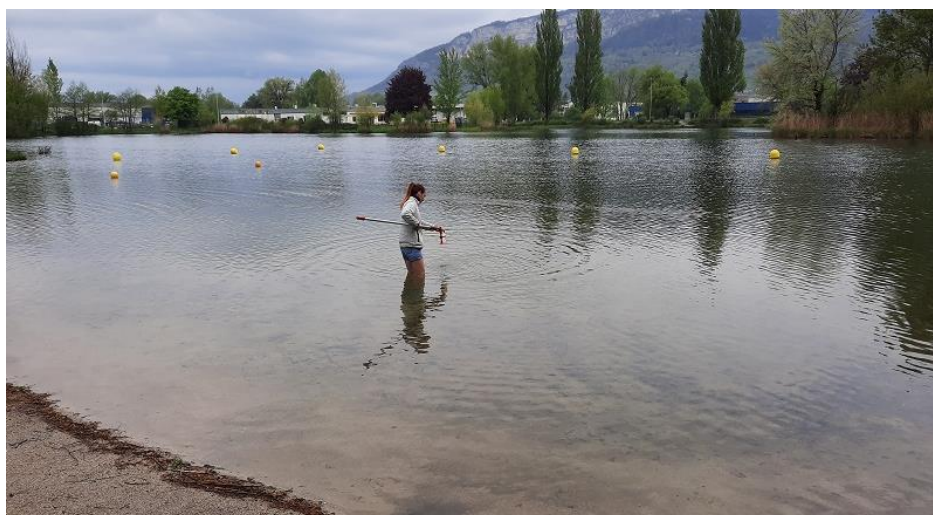
Le point de prélèvement est localisé au point de coordonnées X : 915665 ; Y : 2126874 en Lambert II. Il est localisé sur le plan ci-dessous :
