**Communauté de Communes  
des Etangs (CCE)**

## Etude pour l'élaboration du profil de vulnérabilité des eaux de baignade en eau douce de la base de loisir des étangs de Hollande

FEVRIER 2016

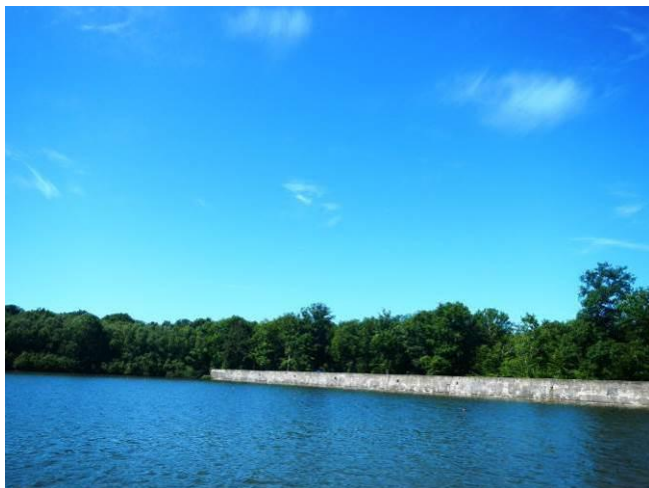
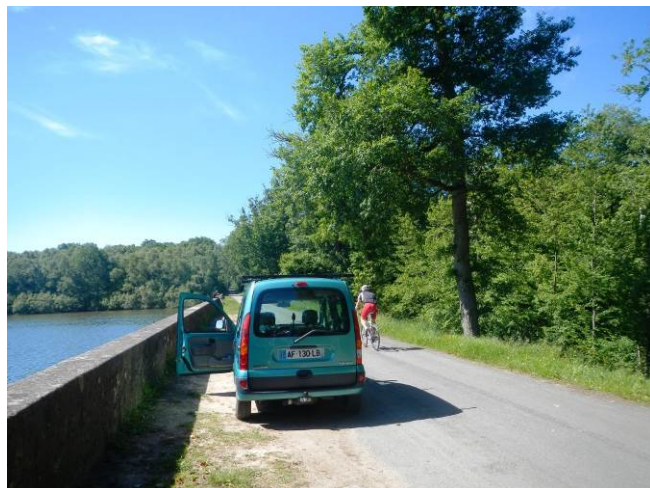
Le Grand étang de Hollande dispose d'un ouvrage d'évacuation directe vers le réseau hydrographique au niveau du barrage à l'ouest de l'étang.

**Barrage à l'ouest du Grand étang de Hollande**

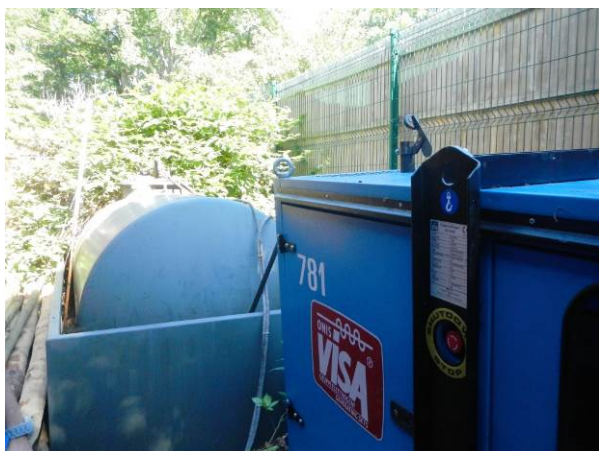
Il existe un groupe électrogène derrière le bâtiment des sanitaires. Celui-ci sera retiré l'année prochaine suite à la procédure de raccordement au réseau EDF qui est en cours.

**Groupe électrogène**

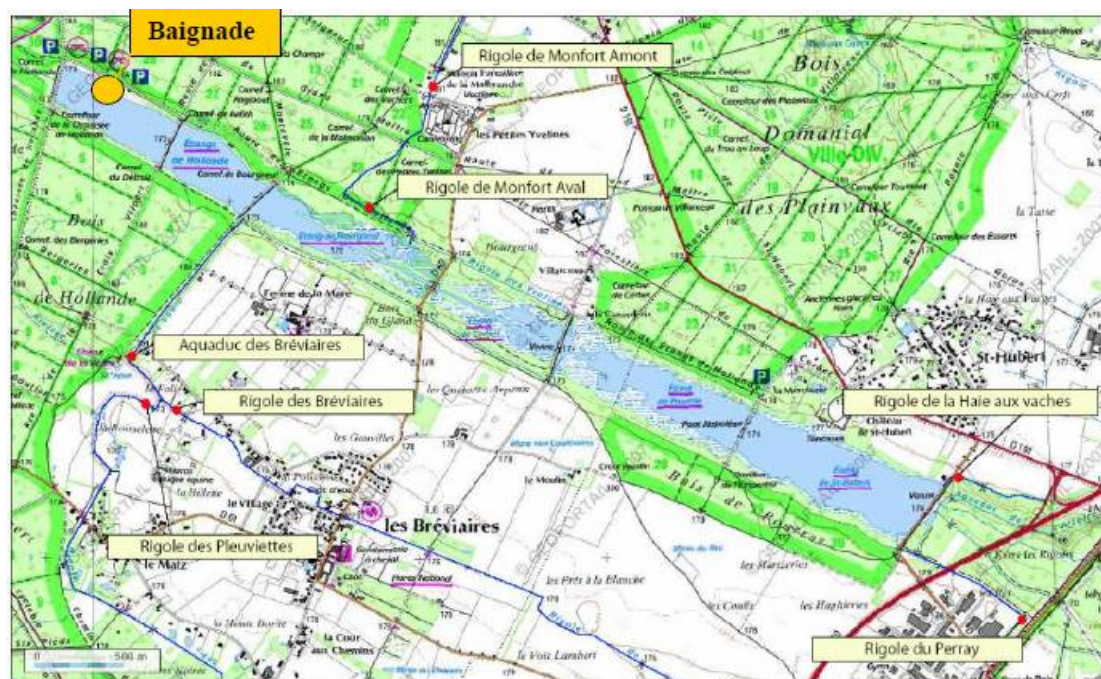
**Figure 11 : Localisation des stations d'analyse au droit des rigoles**

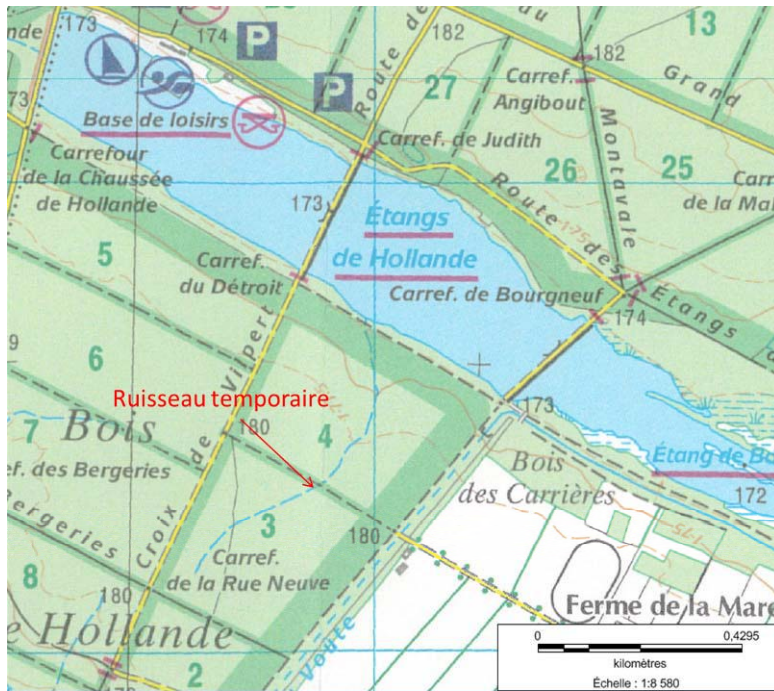
Un petit ruisseau temporaire (700 m de long) arrive dans le petit étang de Hollande en traversant uniquement les Bois de Hollande. Etant donnée qu'il collecte les eaux de ruissellement d'une zone uniquement boisée et naturelles, il ne semble pas représenter une source de pollution bactériologique ou de nutriments, pesticides et autres produits toxiques significative.

Figure 13 : Ruisseau temporaire se rejetant dans le petit étang de Hollande

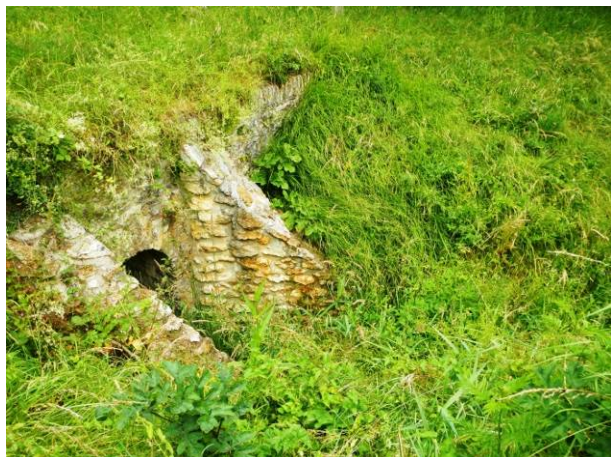
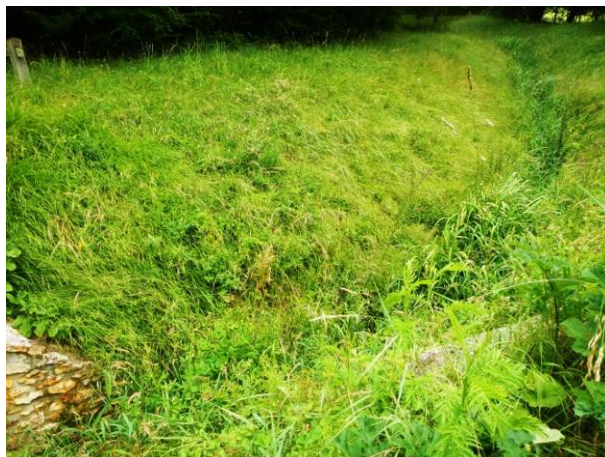
***La route ou aqueduc des bréviaires sur la carte du SMAGER (terrain EGIS EAU, 01/07/14)***

Ces rigoles collectent aussi bien les eaux urbaines que rurales dont les eaux de ruissellement provenant des espaces cultivés.

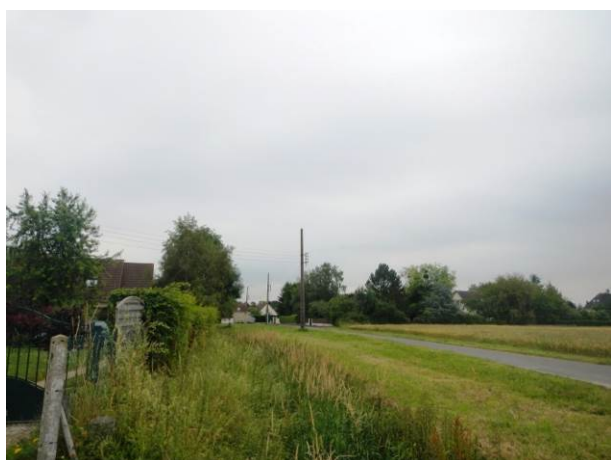
***Rigole des bréviaires traversant le bourg de la commune (terrain EGIS EAU, 01/07/14)***

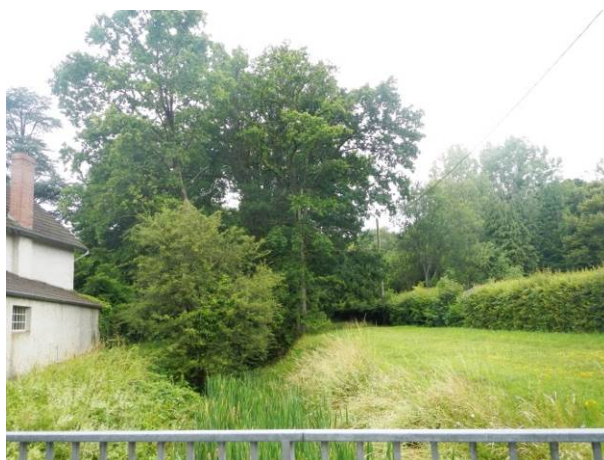
***Grande rigole du Mas ou de la Billette (terrain EGIS EAU, 01/07/14)***

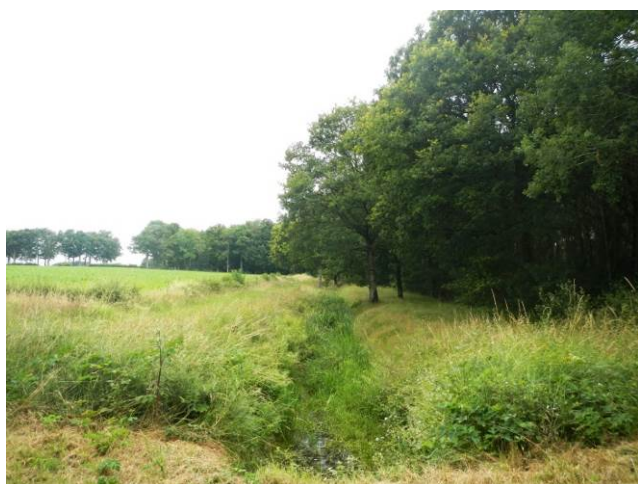
***Rigole de liaison sud (terrain EGIS EAU, 01/07/14)***

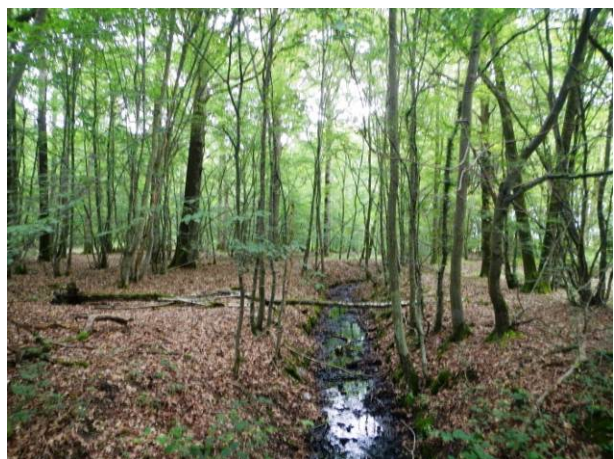
**Rigole des Petites Yvelines recevant les eaux traitées de la STEP du Caravanning (terrain EGIS EAU, 01/07/14)**

Selon les informations fournies par la commune des Bréviaires, le rejet de la STEP s'effectue dans la rigole des petites Yvelines gérée par le SMAGER.

Cette rigole rejoint ensuite l'étang de Bourgneuf et la rigole de liaison Nord se rejetant dans l'étang de Pourras (Cf. carte du réseau des étangs et rigoles gérés par le SMAGER en partie 1.2.1 et 1.2.2).

Une seule STEP présente un rejet localisé au sein des zones d'études (voir Figure 15). Il s'agit de la STEP du caravaning. Les caractéristiques de cette STEP ne sont pas connues.

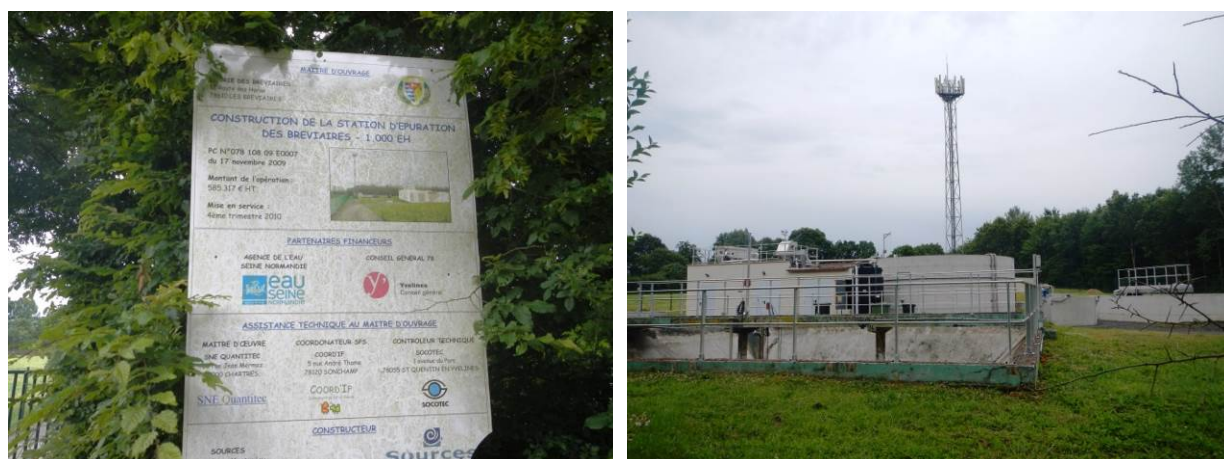
**STEP communale (terrain EGIS EAU, 01/07/14)**

Le point de rejet de la STEP du bourg des Bréviaires est localisé dans la Vesgre. Ce cours d'eau ne participe pas à l'alimentation en eau des étangs de Hollandes et appartient à un autre bassin versant.

**Cette STEP est donc à exclure de la Zone d'étude car elle ne représente pas une source de pollution potentielle des eaux du grand étang de Hollande.**

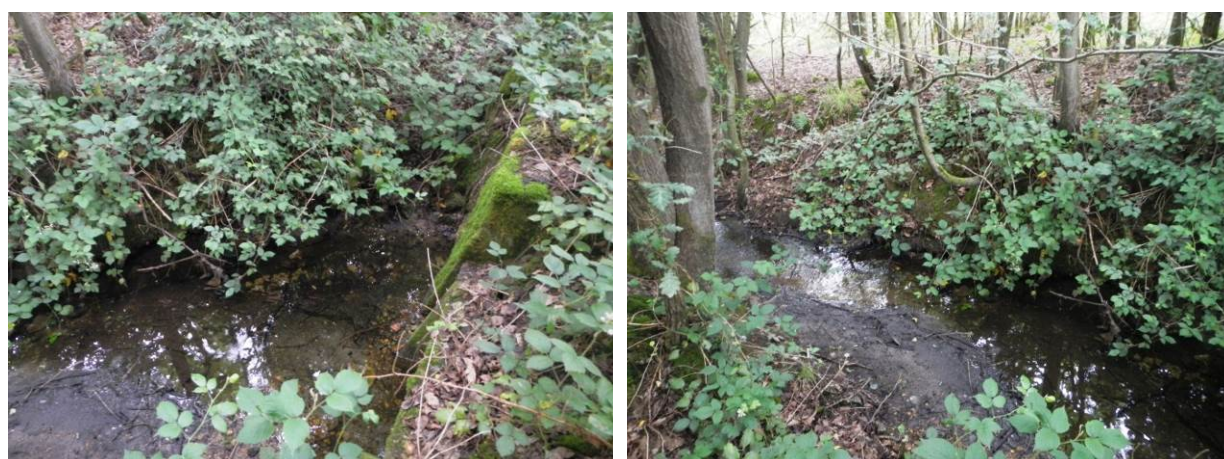
**La Vesgre recueillant les eaux traitées de la STEP communale des Bréviaires (terrain EGIS EAU, 01/07/14)**

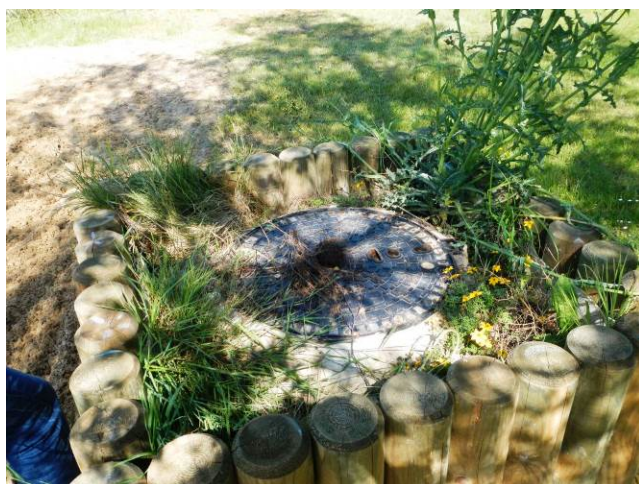
Elle est vidangée selon une fréquence allant de 2 fois par semaines à 1 fois toutes les deux semaines en fonction de la fréquentation du site. Elle présente un problème d'infiltration d'eau clair qui induit une vidange plus fréquente que nécessaire en l'absence d'infiltrations. Il n'y a par contre aucune fuite vers le milieu extérieur constatée sur la fosse septique ou le réseau d'assainissement.

**Regard de la canalisation acheminant les eaux usées vers la fosse septique**

Par contre une fuite sur le réseau amenant les eaux usées vers la fosse septique pourrait avoir un impact sur le site de baignade.

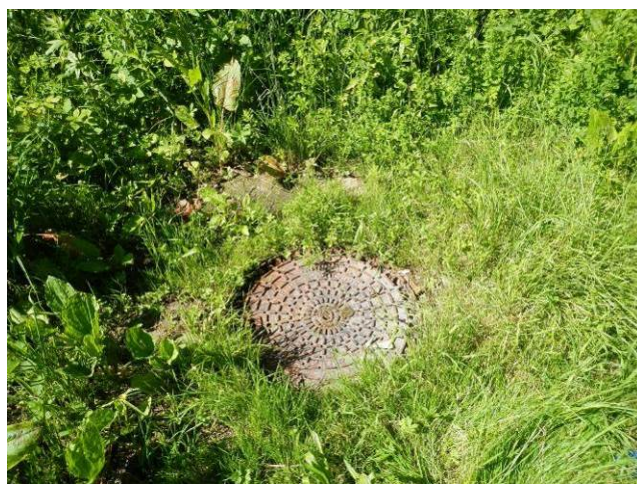
**Regard de la fosse septique**

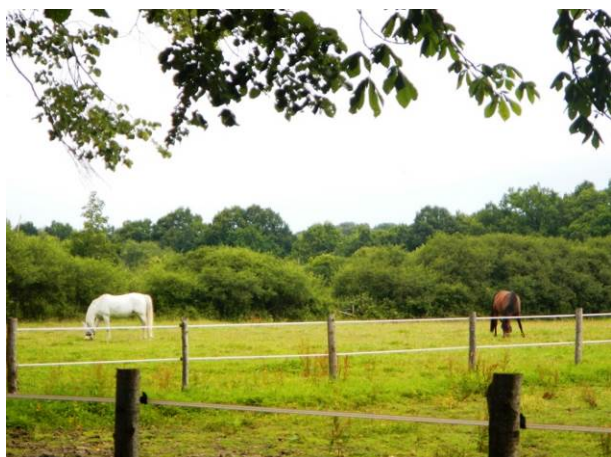
La ferme de la Mare possède un centre équestre et accueille également des chevaux en pension. Le nombre de chevaux présents sur le domaine de la ferme n'est pas précisé sur le site internet du centre équestre. Lors de notre passage, les chevaux étaient, là aussi, en pré.

**Pour les besoins de l'étude on estime un nombre de chevaux d'environ une trentaine. Cette estimation est basée sur la taille de la ferme du même ordre que celle de Corbet.**

### ***Elevage équin de la ferme de la Mare***

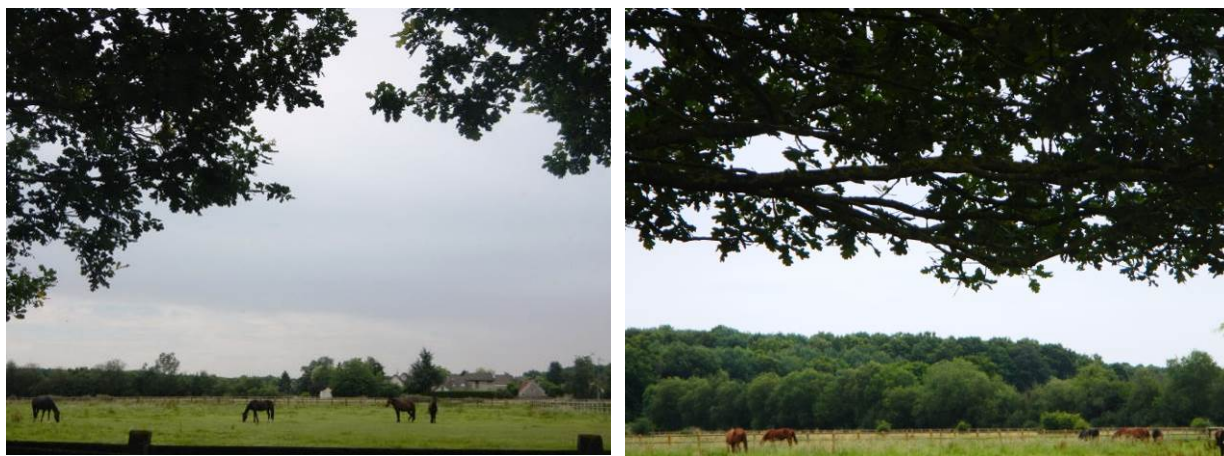
Selon le site des haras nationaux ([haras-nationaux.fr](http://haras-nationaux.fr)), le haras national des Bréviaires dispose de 86 boxes.

**Pour les besoins de l'étude, on estime que le haras national héberge une centaine de chevaux.**

### ***Elevage équin du haras national***

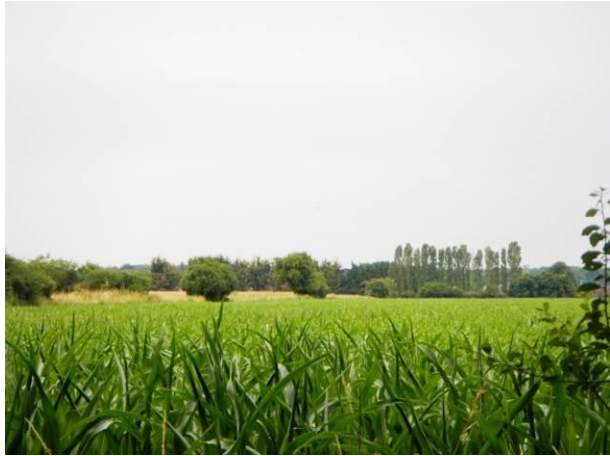
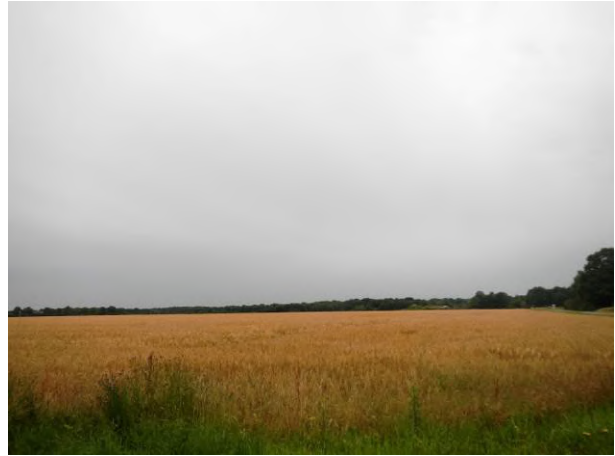
**Figure 14 : Carte des terres agricoles (Source : registre parcellaire graphique 2012 data.gouv.fr)**

***Culture de la ferme de la Mare***

***Culture de la ferme de Corbet***
