PROFIL DE LA BAIGNADE SYNTHETIQUE

Plage des Lecques, Saint Cyr sur Mer

Mars 2023

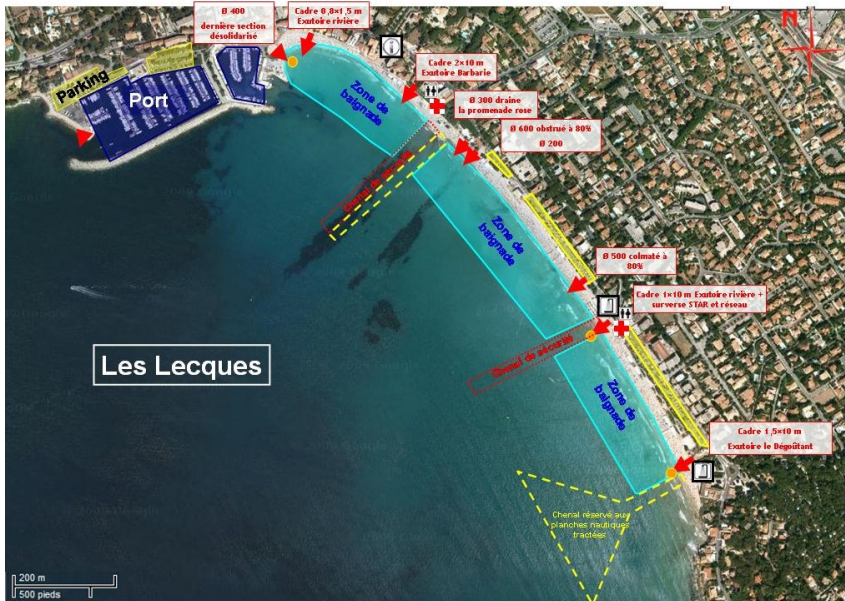
| Caractéristiques physiques et hydrodynamiques | Schéma de la zone de baignade |
|---|---|
| <p><b>Localisation :</b> A l’Est du Vieux Port de plaisance des Lecques.</p> <p><b>Nature :</b> Plage de sables fins en été et de graviers et galets en hiver. La profondeur des fonds diminue progressivement.</p> <p><b>Dimensions :</b> De 25 mètres de large, elle s’étend sur un linéaire de 1 400 mètres. C’est une plage ouverte.</p> <p><b>Orientations :</b> Orientée Sud-Ouest.</p> <p>Abritée par le vent de Sud-Est, elle est exposée au Mistral.</p> <p><b>Accès :</b> proche du centre ville, l’accès à la plage est facile à pied comme en voiture (2250 places de parking).</p> <p><b>Equipements :</b> A proximité de restaurants, commerces et plagistes.</p> | |
