| FICHE PROFIL DE Baignade - Synthèse (Page 1/2) | | | | |
| Date d'élaboration du profil : | | | Eté 2016 | |
| Site de Baignade : | Plage du Pré Claou - Lac de Saint-Cassien | | | |

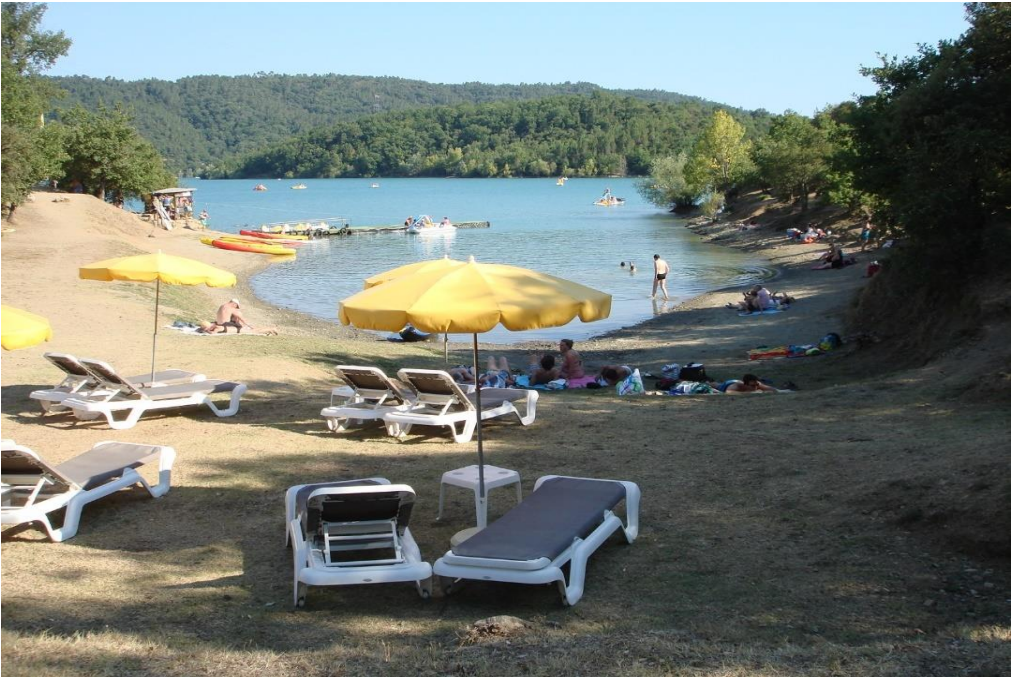
| FICHE PROFIL DE Baignade - Synthèse (Page 1/2) | | | | |
|---|---|---|---|---|
| Rive d'implantation de la (des) plage(s): | | Rive gauche | | |
| Nature des plages: | | Terre/vase + sol enherbé | | |
