# COMMUNE DE LA PUYE

## PROFIL DE BAIGNADE

*Baignade du plan d'eau communal « Le Petit Etang »*

Avril 2011 – TA 11 012

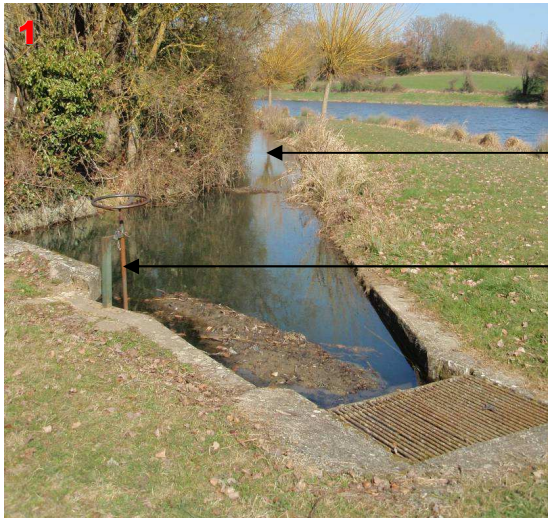
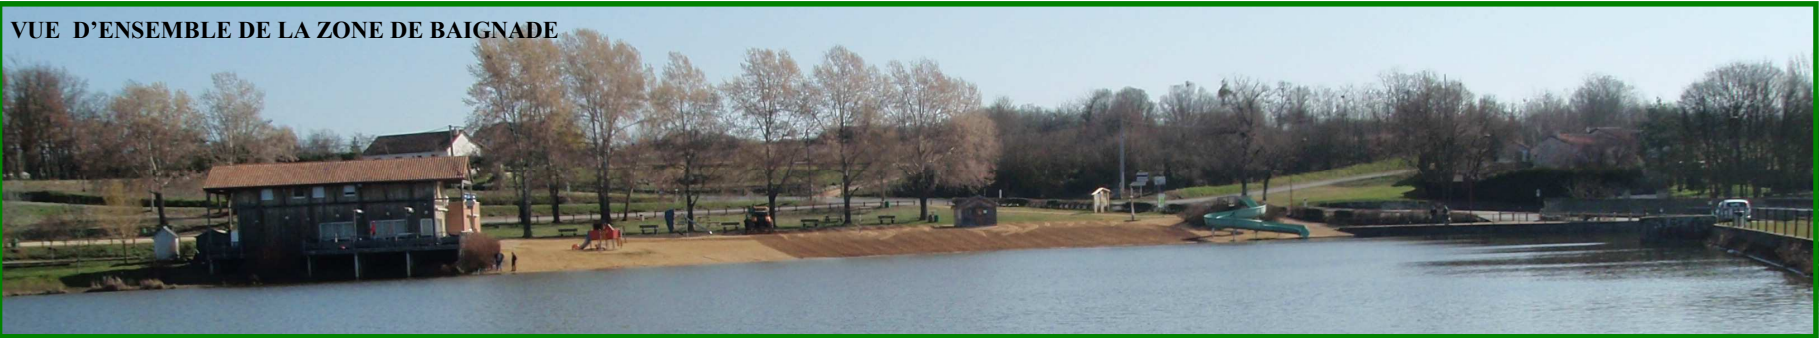
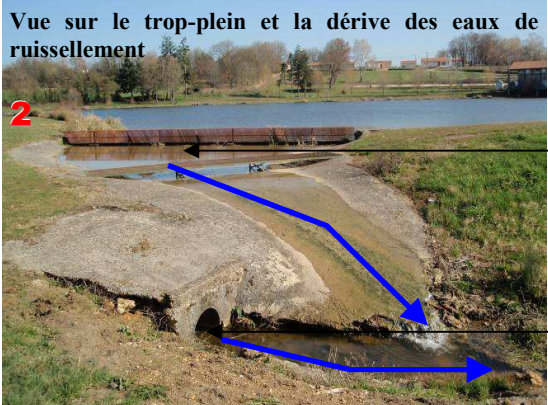
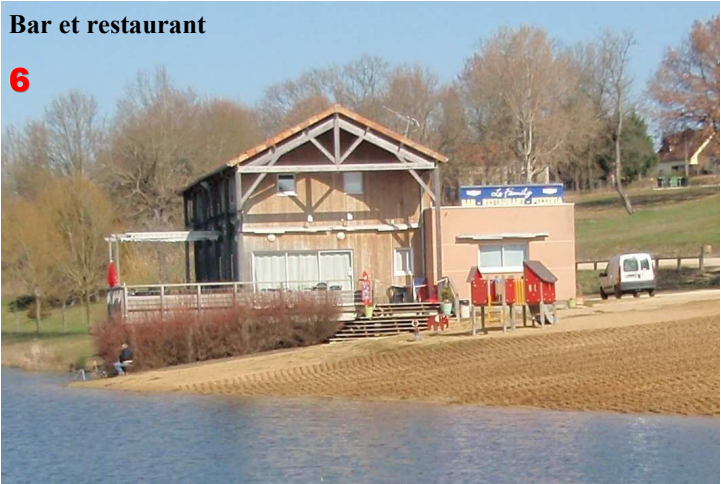
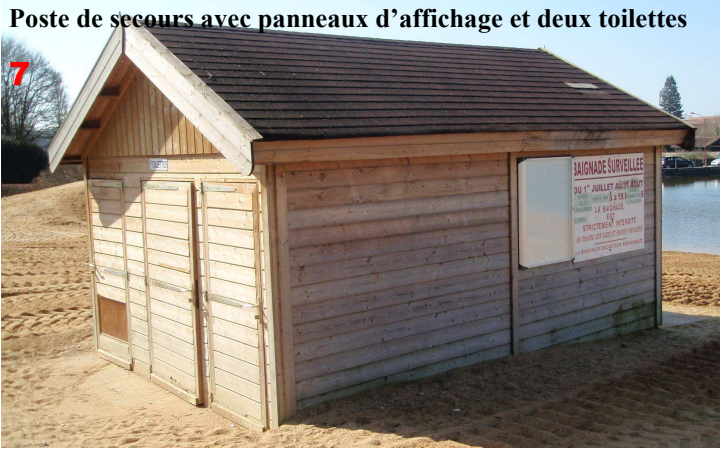
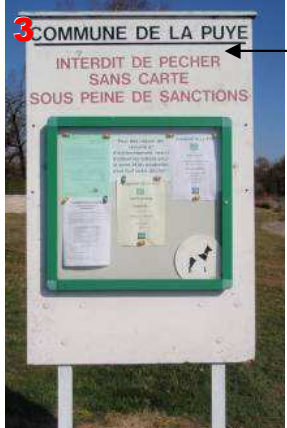
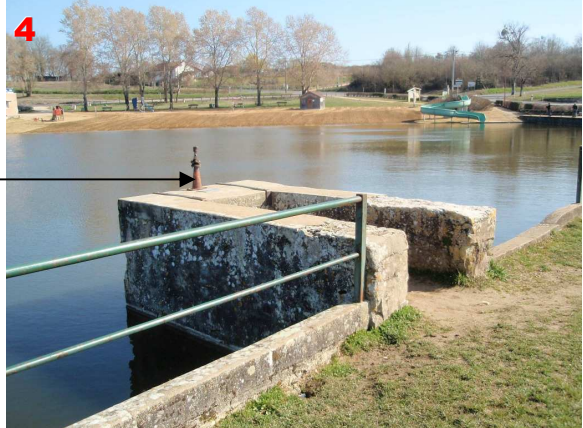
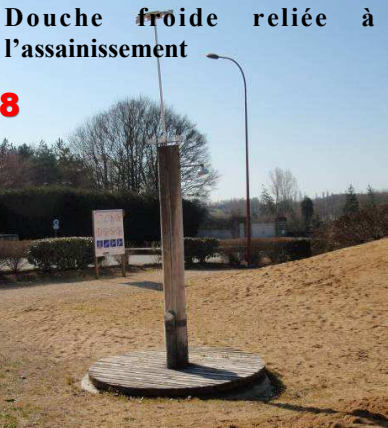
Arrivée des eaux de ruissellement du bassin versant par un fossé

Vanne de gestion d'alimentation du plan d'eau (entrée d'eau ou dérive par une canalisation enterrée)

VUE D'ENSEMBLE DE LA ZONE DE Baignade

Tropic-plein

Dérive des eaux de ruissellement via une canalisation enterrée

Lavoire : sortie des eaux de vidange du plan d'eau

Digue

Fossé à ciel ouvert

Bar et restaurant

Poste de secours avec panneaux d'affichage et deux toilettes

Panneau d'affichage et d'informations relatives à la pêche et à l'interdiction d'accès des chiens au plan d'eau

Vanne de vidange

Evacuation des eaux sous la digue, vers le lavoire

Douche froide reliée à l'assainissement

Ces écoulements forment un ruisseau (cf. **photo 1**) qui longe la bordure Ouest de l'étang. A la hauteur de sa partie centrale, les écoulements superficiels sont soit renvoyés dans le plan d'eau (ouverture d'une pelle) ou poursuivent leur cheminement (pelle fermée), via une canalisation enterrée, jusqu'au niveau du trop-plein du plan d'eau. Les eaux s'écoulent ensuite avec les eaux du trop-plein dans un fossé à ciel ouvert (cf. **figure 1**).

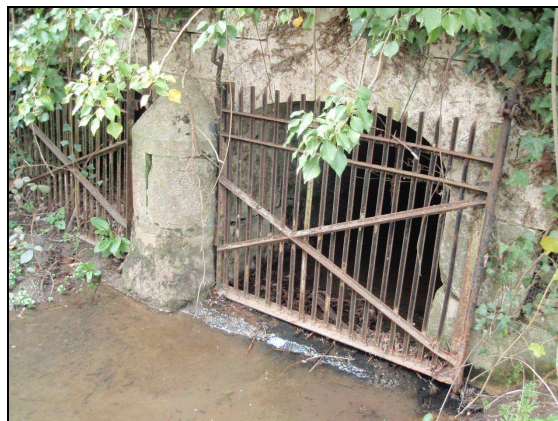
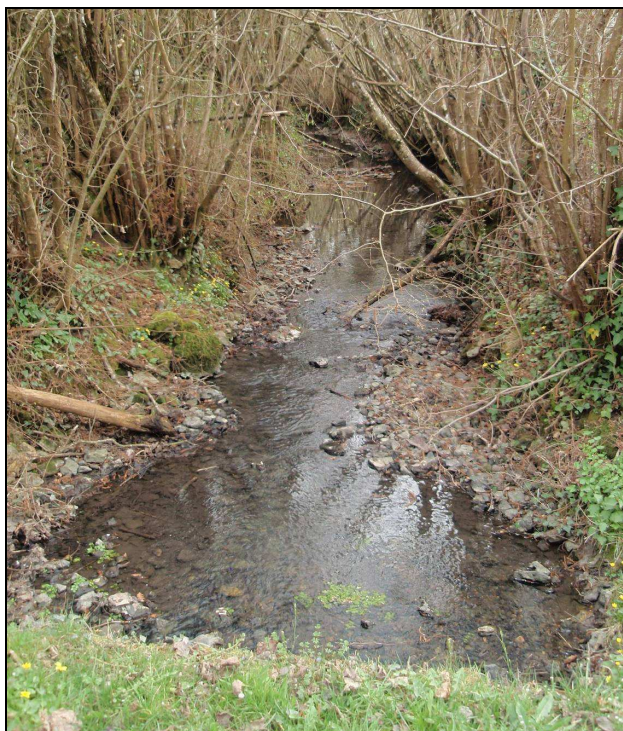
**Photo 1 : vue du pont (localisation probable de la source) au Chillou (gauche) et du ruisseau à Saint-Bonifet (droite) – prises de vue TERRAQUA, mars 2011**

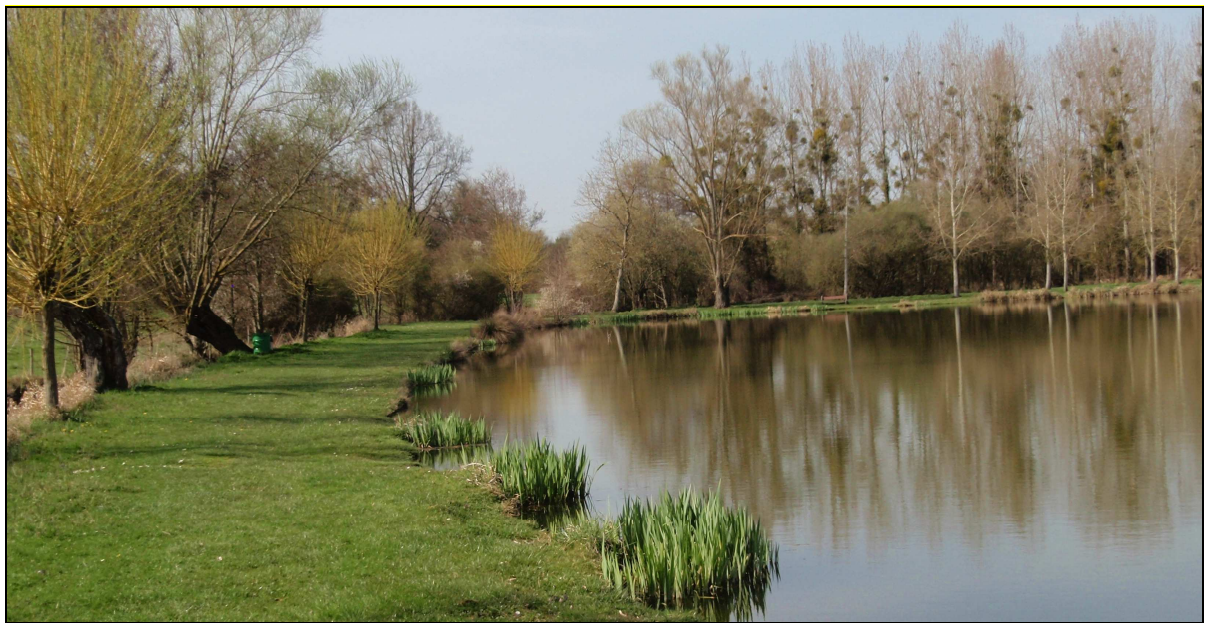
**Photo 3 : vue sur la partie amont du plan d'eau – prise de vue TERRAQUA, mars 2011**

Les berges du plan d'eau sont enherbées et les abords montrent la présence d'iris en amas dispersés (cf. **photo 1**). A l'amont immédiat du plan d'eau, le fond de vallée est majoritairement composé de peupliers.

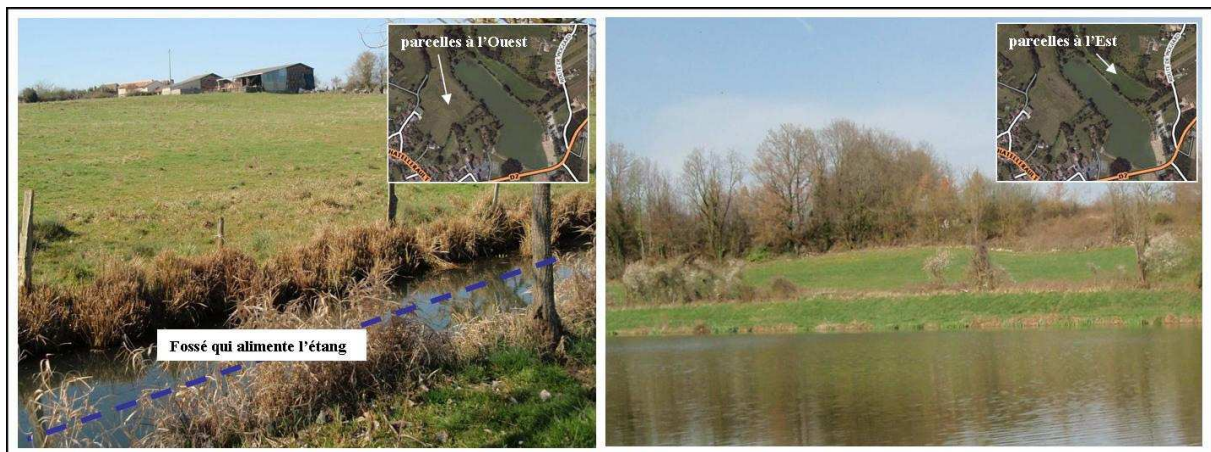
**Photo 4 : vues sur l'environnement immédiat du plan d'eau – prise de vue TERRAQUA, mars 2011**

De part et d'autre du plan d'eau, les coteaux sont constitués de prairies enherbées (cf. **photo 4**).
