Date d'élaboration du profil : Septembre 2012

Caractéristiques de la baignade

Nom de la baignade : PETITE ANSE
Code plage : 292003001M972065
Commune : Les Anses d'Arlet
Département/Région : Martinique
Responsable : Mairie des Anses d'Arlet
Période d'ouverture : Toute l'année
Localisation du point de suivi ARS : X= 707825 m, Y= 1600480 m
Fréquentation : 50 personnes/jour

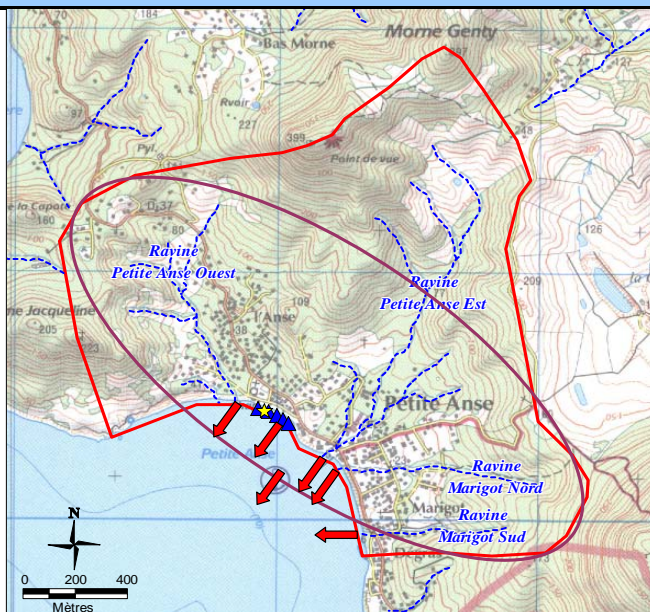
Présentation de la zone d'étude

- ★ Zone de baignade
- Périmètre d'étude immédiat
- Source potentielle de pollution microbologique**
- Cours d'eau permanent
- Cours d'eau temporaire
- ▲ Exutoire d'eaux pluviales
- Présence potentielle d'installations ANC non conformes
- Importance de la pollution**
- Risque faible
- Risque modéré
- Risque significatif

Diagnostic			Gestion préventive des pollutions		Plan d'actions
Principales sources potentielles de pollution inventoriées	Impact	Distance de la zone de baignade	Indicateurs	Mesures de gestion préventive associées	Principales mesures de réduction/élimination des pollutions
Ravines	Significatif	de 0 à 500m	Pluviométrie de 2-4mm	Analyse rapide	Gestion de l'embouchure - Quantification du flux bactériologique - Mesures bactériologiques au niveau du sédiment des marigots
Exutoires d'eaux pluviales	Significatif	---	Programme de surveillance réglementaire : 48 prélèvements réalisés du 1 ^{er} octobre au 30 septembre	Fermeture de la zone de baignade en cas de résultats non conformes + Ouverture d'une fiche anomalie + Contre analyse	Réalisation de la cartographie du réseau - Quantification des flux - Recherche de la cause des écoulements par temps sec
Installations d'Assainissement Non Collectif non conformes	Significatif	---			Mise en place d'un réseau collectif - Intégrer les résultats des enquêtes de conformité - Réhabilitation des installations non conformes
