ETUDE SUR LA QUALITE DES EAUX DE BAIGNADE

COMMUNE D'AIX-LES-BAINS (73100)

Elaboration du profil de vulnérabilité

Plage de Mémard

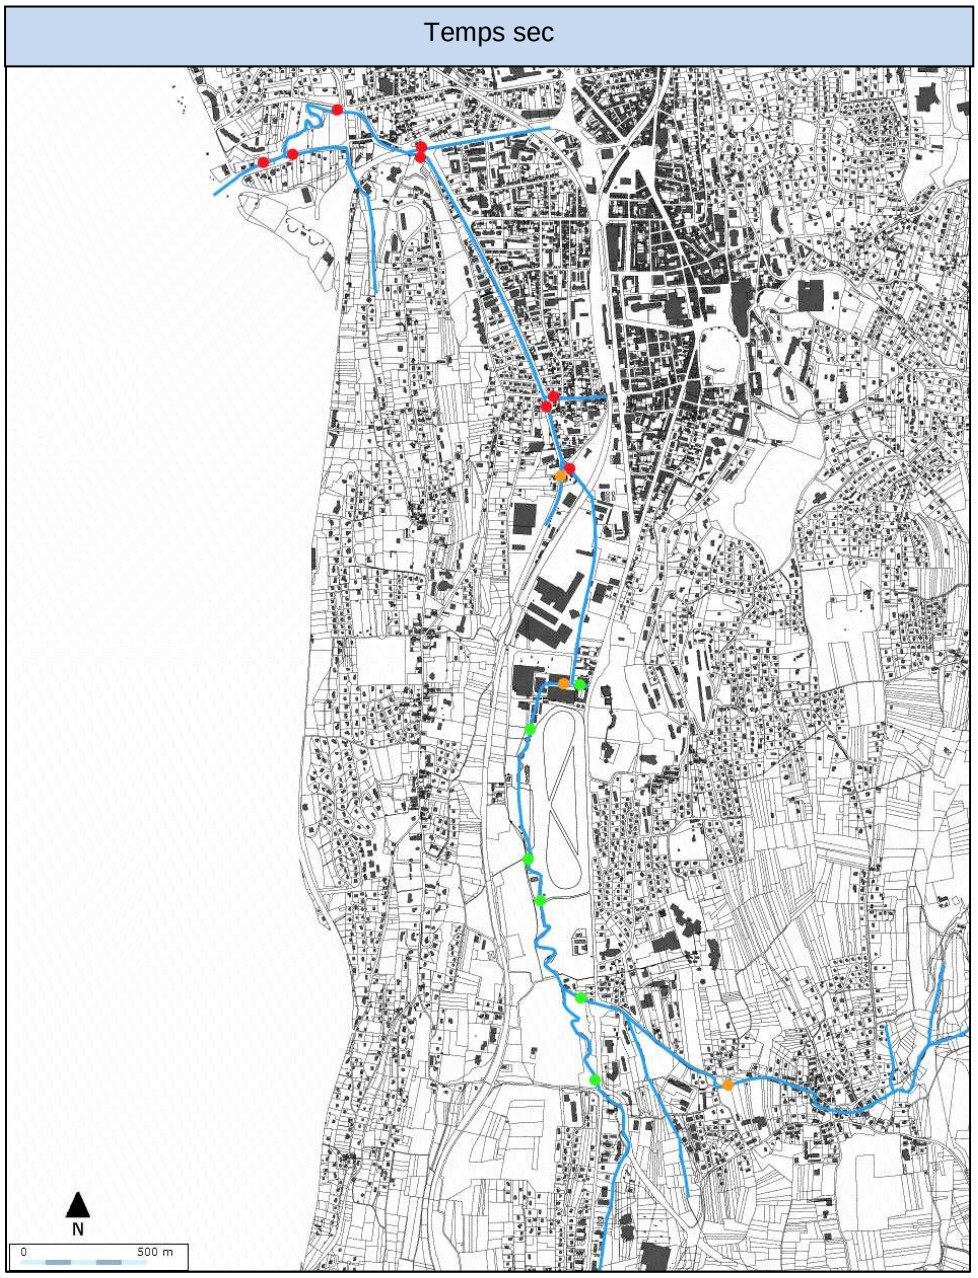
figure 16 : prélèvements sur le Tillet

Il reçoit les eaux pluviales qui peuvent apporter de la contamination, le centre équestre joue également un rôle car les eaux de lavage des boxes et animaux se retrouvent dans le ruisseau, plusieurs mauvais raccordements d'eaux usés sont également apporteur de pollution.

Note de la SPC : **20** /100

Afin d'améliorer la qualité de ce cours d'eau, il peut être entrepris un dépistage des mauvais branchements d'eau usées ; de même, un raccordement du centre équestre au réseau d'assainissement peut être envisagé.

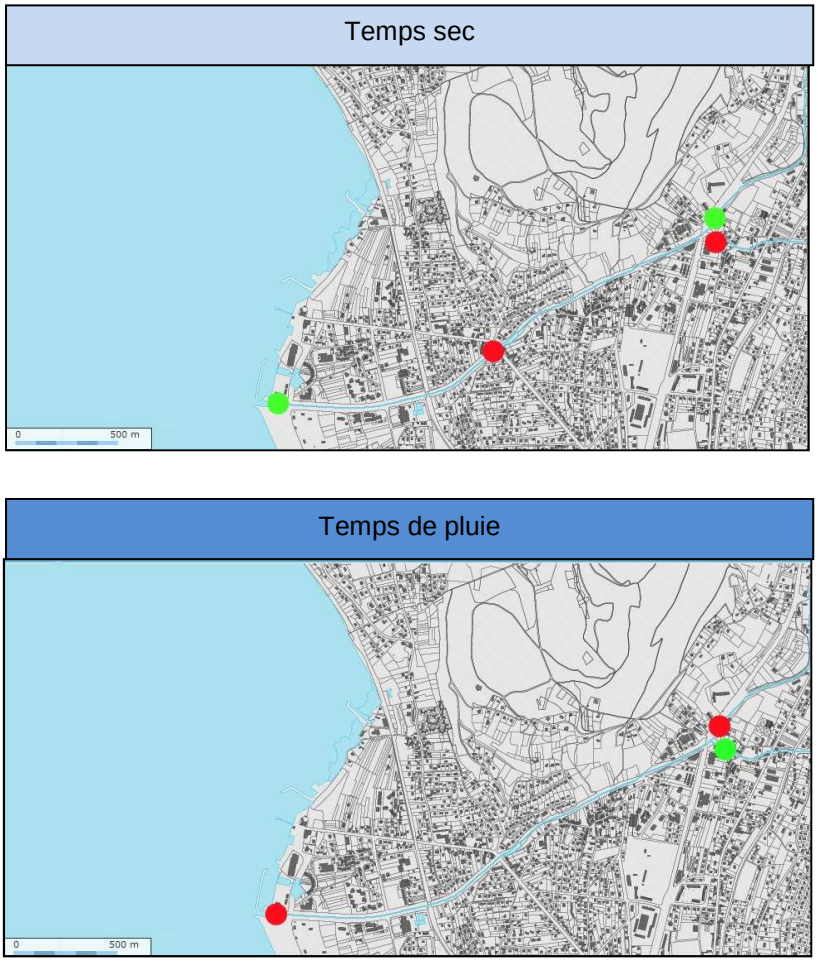
figure 17 : prélèvements sur le Sierroz

Des mauvais raccordements d'eau usée peuvent être présents. Il en a été signalé un au niveau du Pont Rouge, ce qui explique le résultat du prélèvement effectué à cet endroit. Ce branchement a été mis en conformité depuis.

Note de la SPC : **13,3** /100

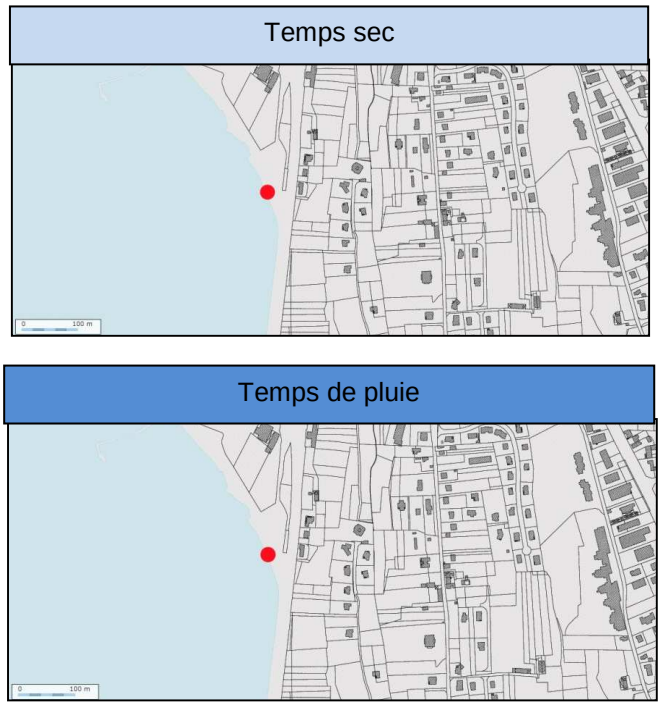
figure 18 : prélèvements sur l'exutoire pluvial 20

Note de la SPC : **10** /100

Une autres solution consisterait à détourner l'arrivée à la plage, afin qu'elle se fasse à une distance plus importante de la zone de baignade. Le rejet serait encore de mauvaise qualité, mais le contact direct avec les baigneurs serait évité.
