# **PROFIL DE BAIGNADE DU LAC DU MALIVERT MOLIERES 82220**

***Version n°2 du 30/03/2022***

**Commune de Molières**

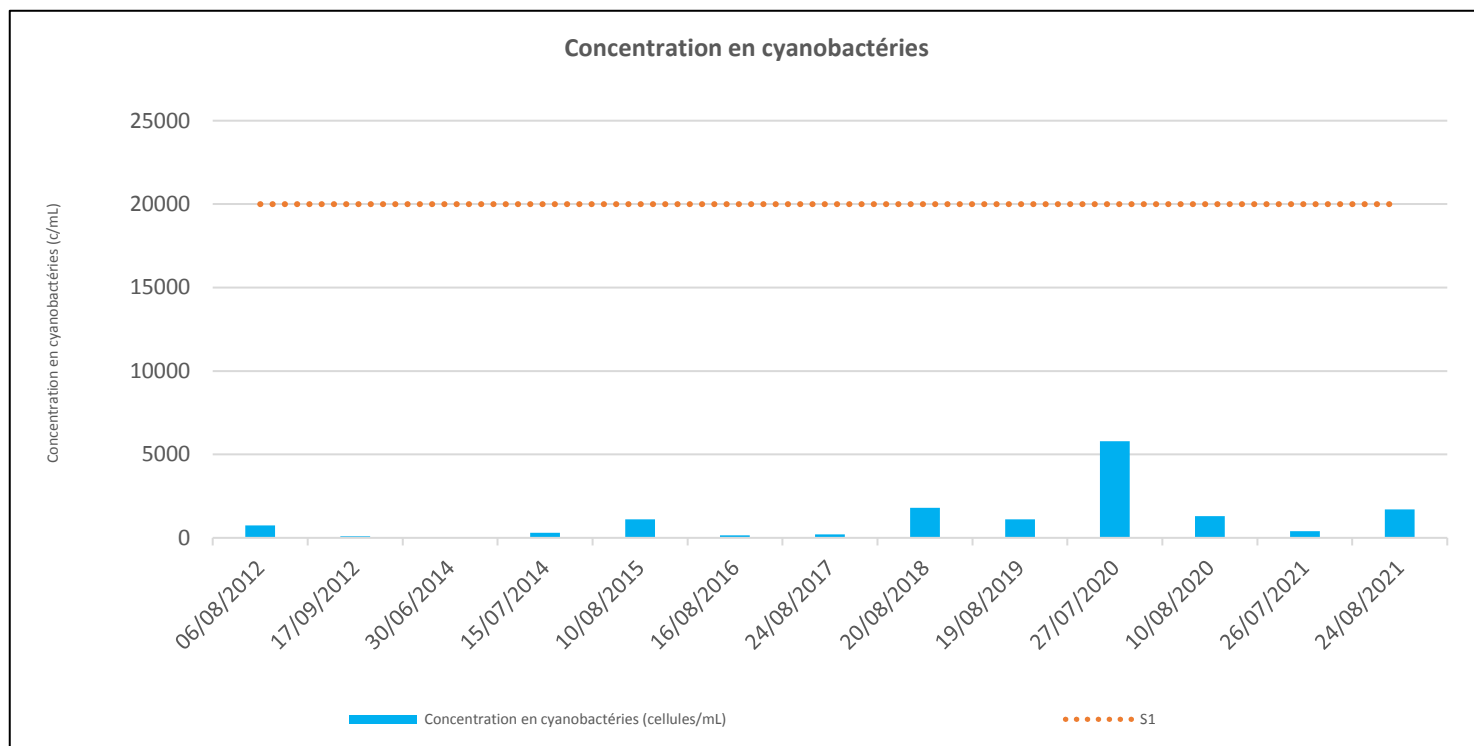
Entre 2012 et 2021, les concentrations en cyanobactéries sont faibles et n'ont jamais dépassé le seuil S1 fixé à 20 000 cellules par ml par le CSHPF. La concentration maximale enregistrée a été de 5 800c/mL, ce qui est plus de trois fois inférieur à ce premier seuil. Cependant, elles restent bien ancrées dans le milieu et réapparaissent tous les ans. Elles pourraient connaître une expansion bien supérieure si les conditions du milieu leur étaient plus favorables.

Figure 23: représentation graphique des concentrations en cyanobactéries retrouvées en zone de baignade du lac du Malivert

**Le risque d'apparition d'épisodes cyanobactériens compromettant le maintien de l'activité de la baignade est qualifié de FAIBLE, et ce depuis 2007.**
