# COMMUNE DE BAUDUEN

## Etablissement d'un profil de baignade

### *Plage de Bauduen*

**Intitulé de l'étude :** Etablissement d'un profil de baignade

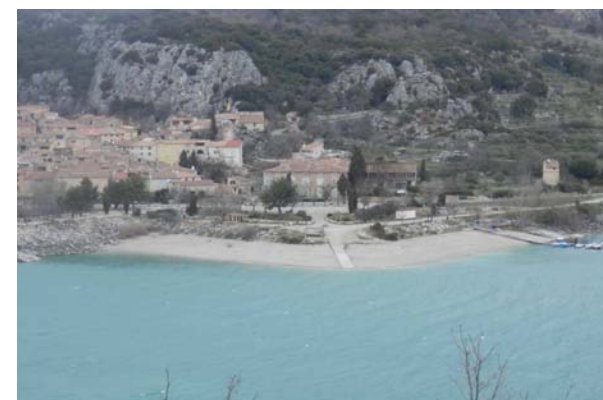
Zone de baignade de la plage de Bauduen

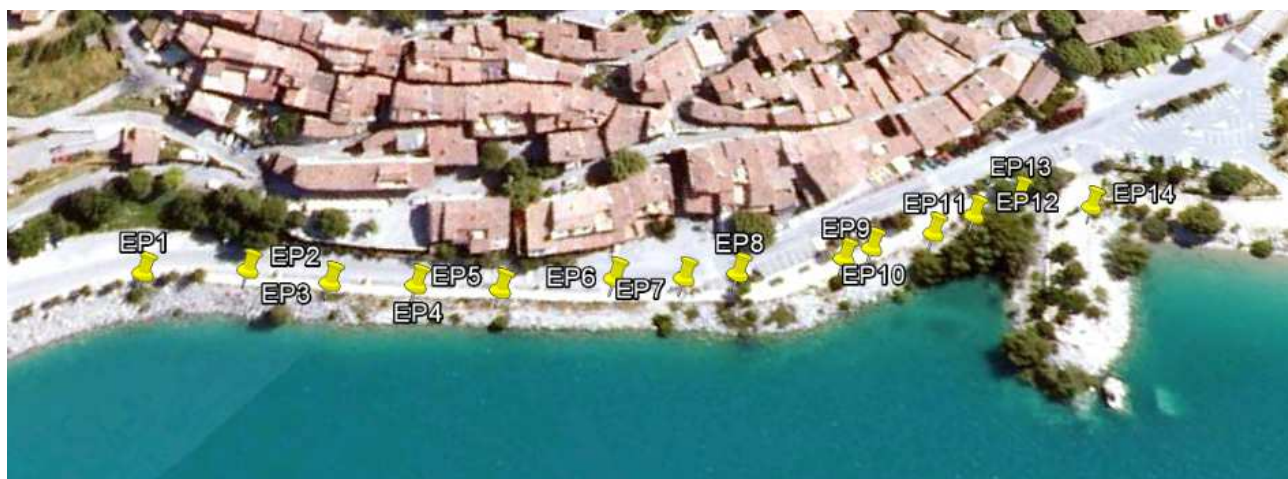
*Illustration 3 : Localisation des exutoires pluviaux de Bauduen*

**A l'exception de l'exutoire EP14, qui rejette directement sur la plage étudiée, pour lequel le risque est jugé moyen.**

**Compte tenu de la localisation de ces exutoires pluviaux, en fonctionnement normal ou sous averse, ces derniers ne présentent pas de défaut particulier.**

**En cas de situation exceptionnelle, le risque de dégradation de la qualité des eaux de baignade de la plage de Bauduen par les rejets des exutoires pluviaux devient faible.**

L'exutoire pluvial EP14 représente aussi un risque moyen dans des conditions exceptionnelles compte tenu de sa localisation. Il risque de déverser, directement sur la plage, des eaux pluviales polluées par le lessivage de la route D49 pouvant présenter des déjections canines et divers détritiques.
