**PLAN D'EAU COMMUNAL DU MARAIS**

**ETABLISSEMENT D'UN PROFIL DE BAIGNADE**

**SEPTEMBRE 2011**

*EAUX GEOLOGIE ENVIRONNEMENT SERVICES*

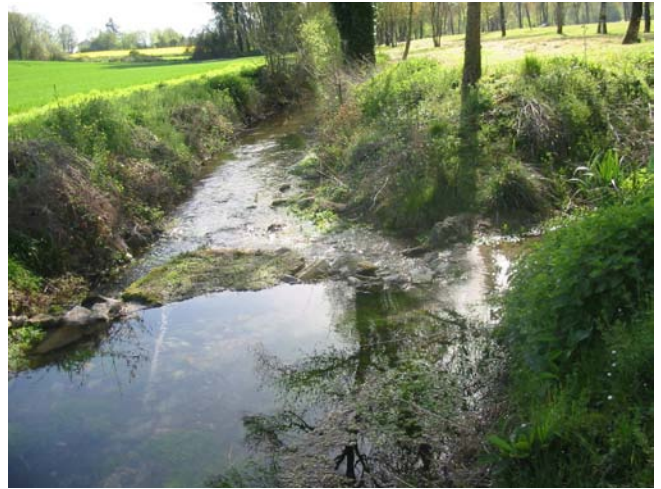
2. Fossé d'évacuation des eaux de l'émergence de la nappe avec dérivation partielle pour l'alimentation du plan d'eau

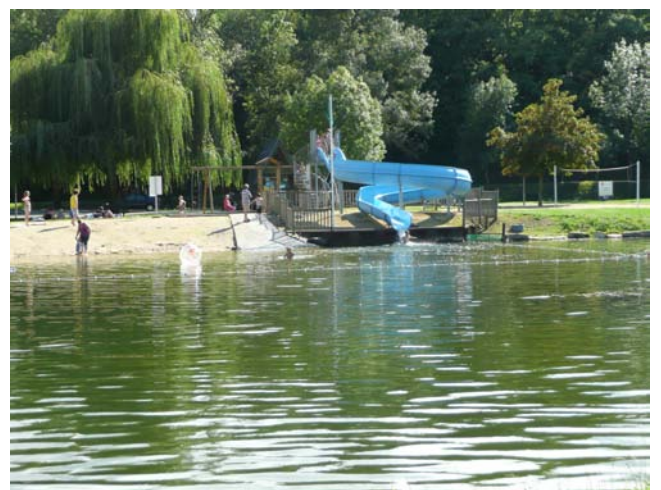
8. Toboggan nautique

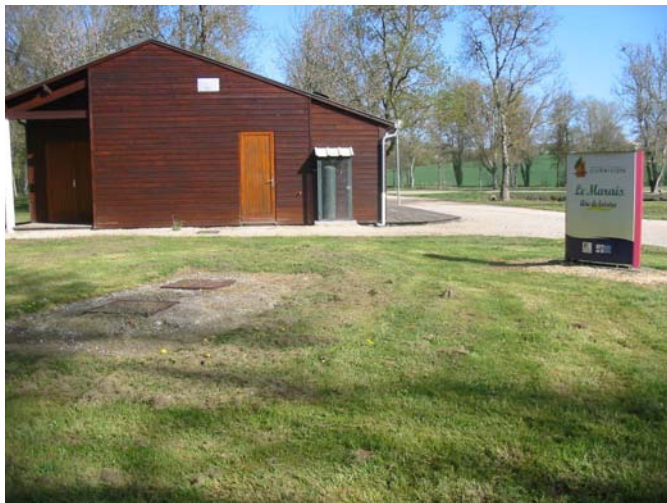
9. Bar restaurant avec dispositif d'assainissement  
au premier plan

- Deux aires de parking ;
- Un restaurant-snack loué avec un bail annuel, ouvert du 1er mai (le week-end seulement) puis tous les jours durant les mois de juillet et août, disposant d'un équipement d'assainissement avec une fosse toute eaux vidée tous les ans ;
