## PROFIL DE VULNÉRABILITÉ

*Rapport technique*

### Plage Face au Casino

Commune de Jullouville

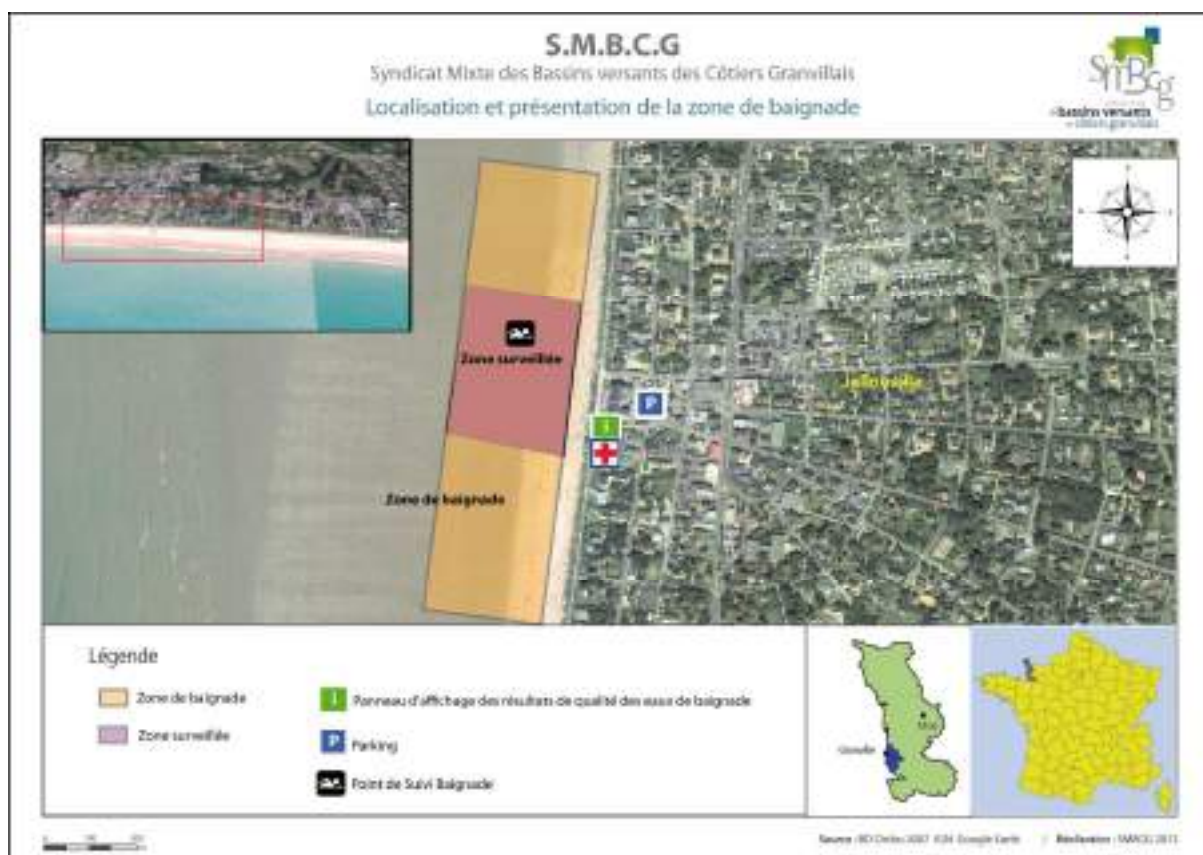
Figure 1 : Localisation et description de la zone de baignade

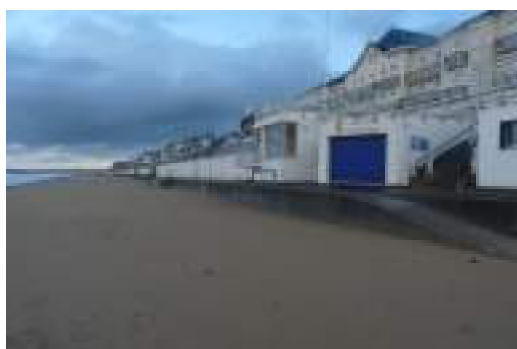
Figure 2 : Plage de Face au casino – Vue du 5 décembre 2012

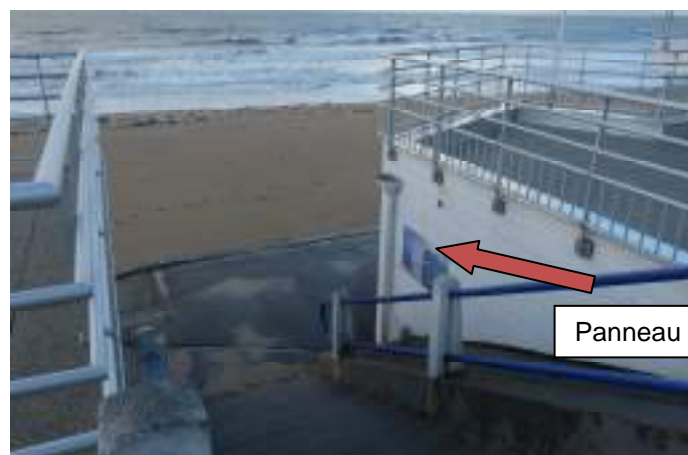
Panneau d'affichage	
Localisation :	Sur le poste de secours (figure 3)
Visibilité :	Bien visible
Mise à jour :	Chaque semaine

Figure 3 : Vue sur l'accès de Face au Casino –5 décembre 2012

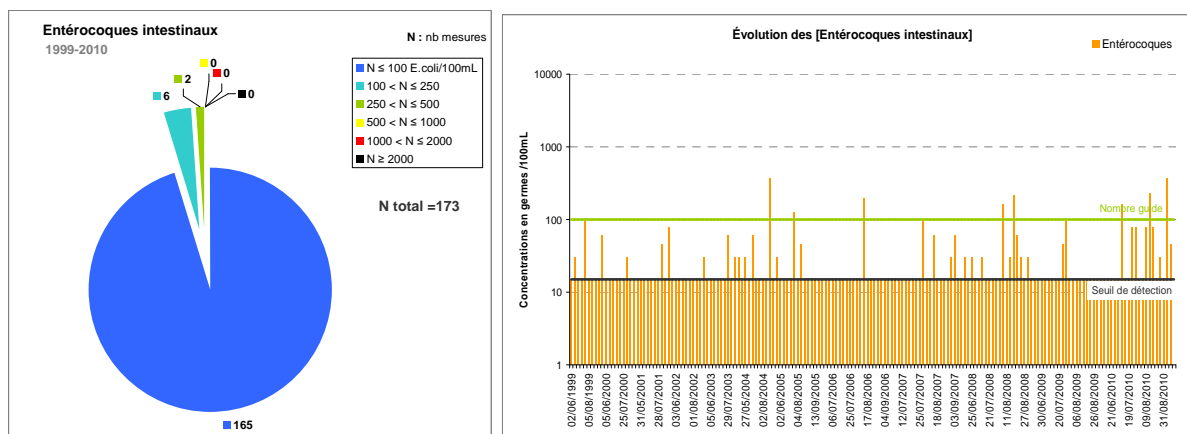
Figure 5 : Répartition (a) et Évolution (b) des concentrations en Entérocoques intestinaux entre 1999 et 2010

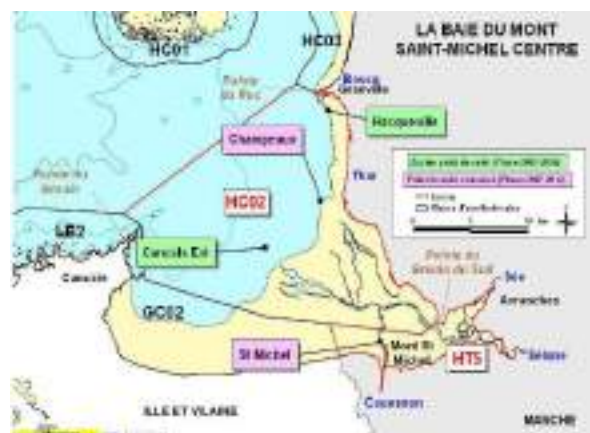
Le modèle hydrodynamique réalisé par l'IFREMER montre qu'en Baie du Mont Saint-Michel, les courants tournent dans le sens inverse des aiguilles d'une montre.

D'après les simulations hydrodynamiques (Figure 14), les particules lâchées dans la partie orientale de la Baie du Mont Saint-Michel et notamment au devant d'Hacqueville migrent en prenant une direction vers le sud et le sud ouest.

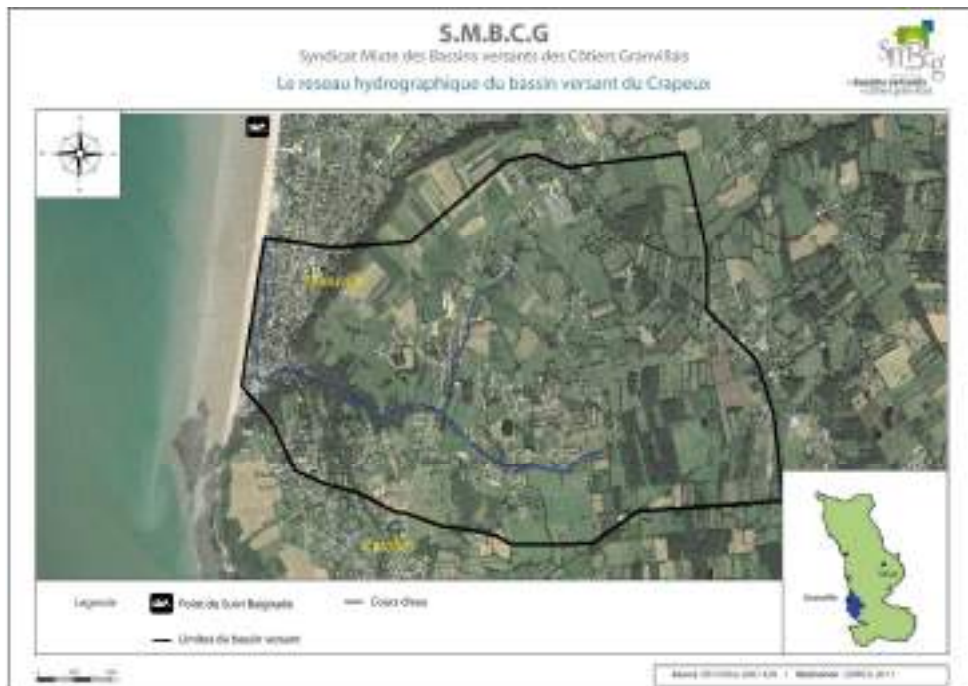
Figure 29 : Localisation du bassin versant du crapeux et description de son réseau hydrographique

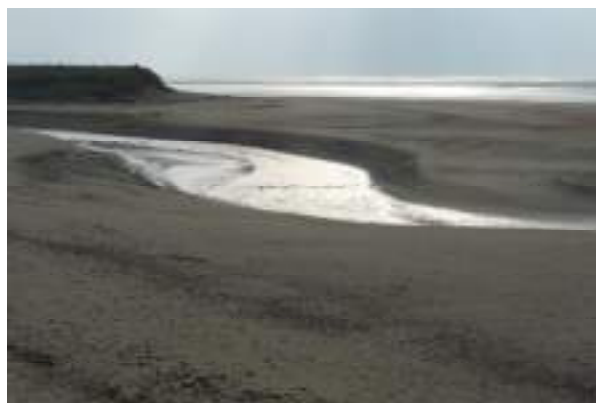
Le Thar fait l'objet d'analyses régulières, notamment sur les paramètres microbiologiques dans le cadre de l'Annuaire des rejets côtiers. Les prélèvements sont effectués à son exutoire dans le Havre qui porte son nom (cf. figure 30).

**Figure 30** : Visualisation de l'exutoire du Thar – Cliché SMBCG 2011

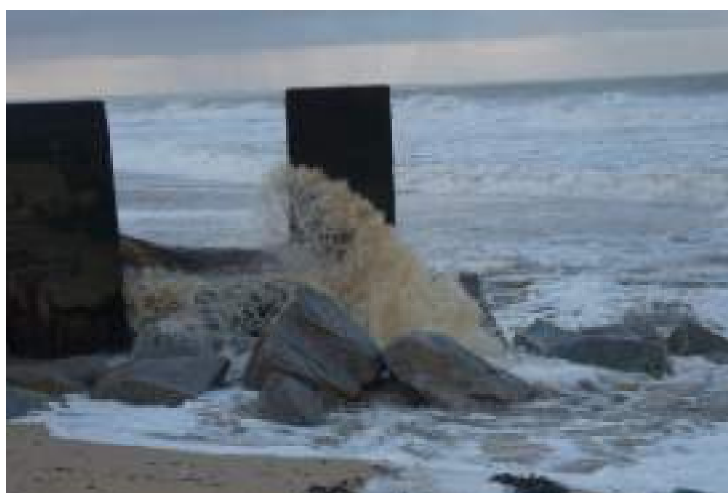
Le Crapeux fait, lui-aussi, l'objet d'analyses régulières, notamment sur les paramètres microbiologiques, dans le cadre de l'Annuaire des rejets côtiers. Les prélèvements sont réalisés à l'exutoire du Crapeux situé au sud de la plage de Face au Casino (cf. figure 17).

**Figure 33** : Visualisation de l'exutoire du Crapeux – Cliché SMBCG 2012

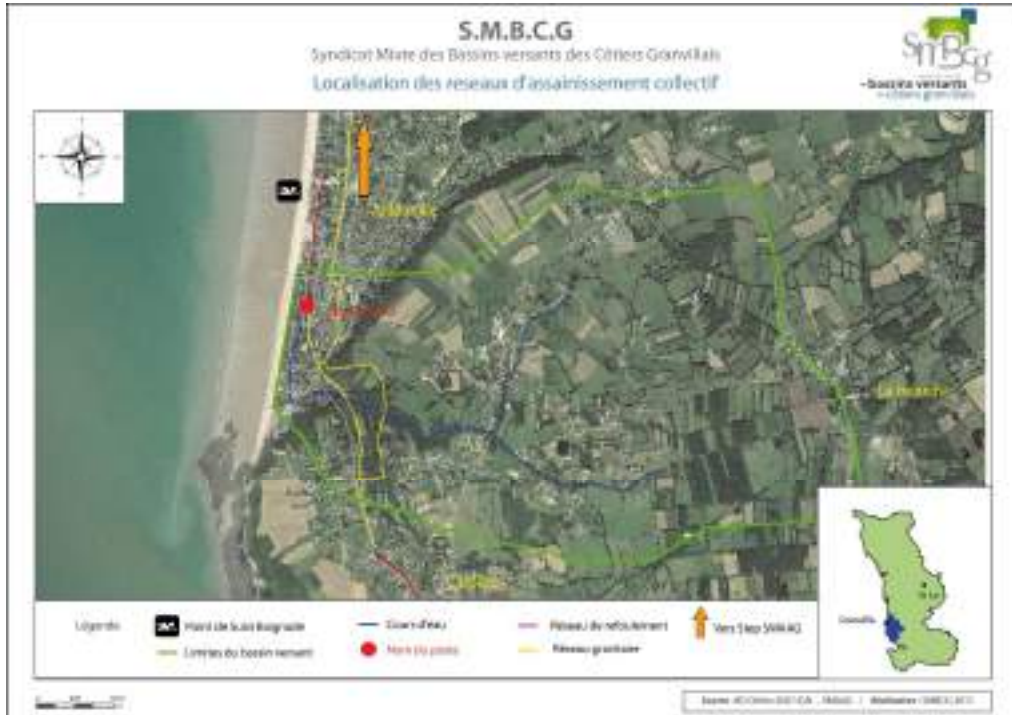
La densité du réseau de collecte a conduit, pour des raisons de lisibilité, à ne faire figurer sur les plans qui suivent, que les ouvrages de transfert constituant l'ossature principale du système d'assainissement du SMAAG.

Figure 40 : Localisation des ouvrages de transfert (SMAAG) sur le bassin versant du Crapeux – SMBCG

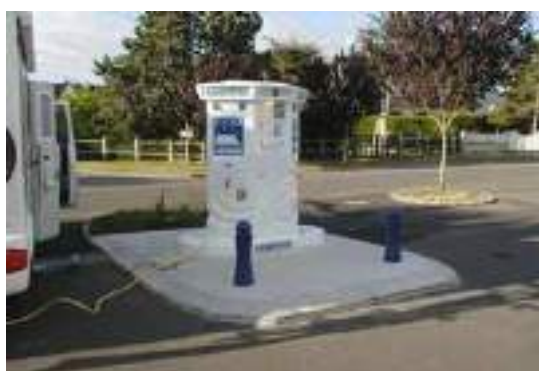
Deux aires de camping-car ont été recensées. L'une se situe sur le bassin versant du Thar à JULLOUVILLE, au cœur de la commune. Les équipements en place permettent d'effectuer la vidange des eaux usées. Ce site ne possède pas un nombre d'emplacement défini

Figure 57 : cliché de l'aire de camping-car sur la commune de JULLOUVILLE – Cliché SMBCG 2011

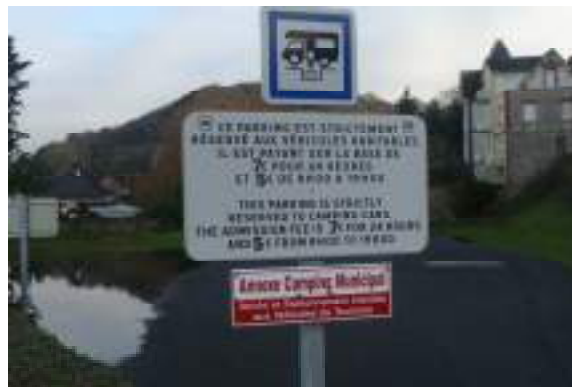
Une seconde aire de camping-car se situe sur la commune de CAROLLES. Cette aire est une annexe du camping municipal. Elle n'a pas d'emplacements délimités et permet d'effectuer la vidange des eaux usées.

**Figure 58** : cliché de l'aire de camping-car sur la commune de CAROLES – Cliché SMBCG 2012

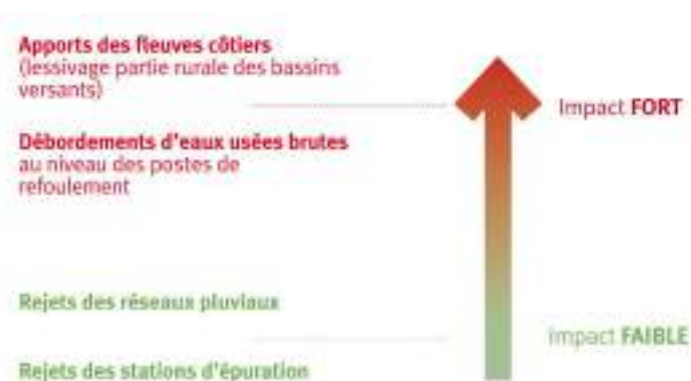
- les apports des fleuves côtiers induits par le lessivage de la partie rurale des bassins versants constituent la principale cause de détérioration des de la qualité des eaux littorales. Ces apports intègrent le cumul de la contribution de différentes sources : activités d'élevage, désordres difficilement détectables sur les installations d'assainissement collectif et dysfonctionnement des installations d'assainissement non collectif.

**Figure 59** : Hiérarchisation des sources de pollution terrigène – Projet Life Environnement Marcelean SMBCG-IRH Ingénieur Conseil et Groupe IRH Environnement

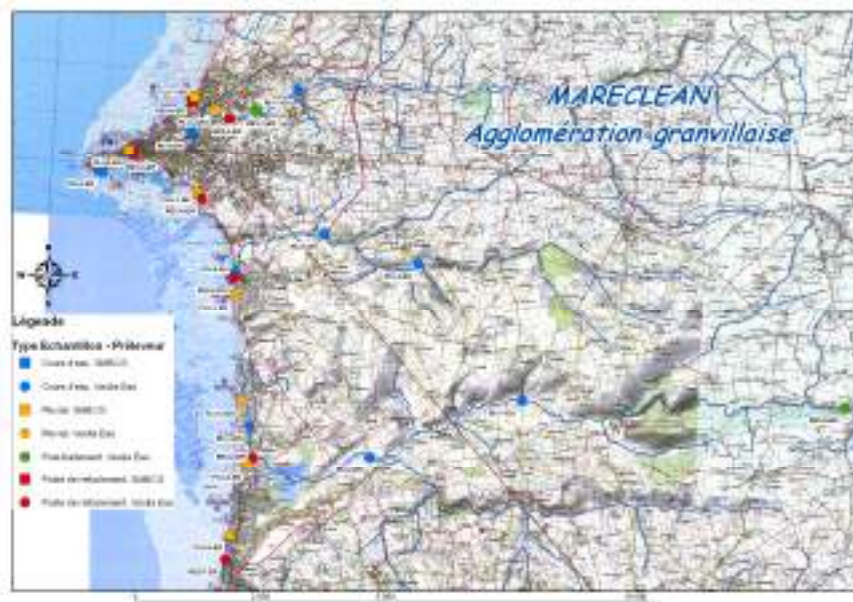
**Figure 60** : Localisation des points de prélèvement sur le territoire des Côtiers granvillais – Carte réalisée dans le cadre du projet Life Environnement Mareclean

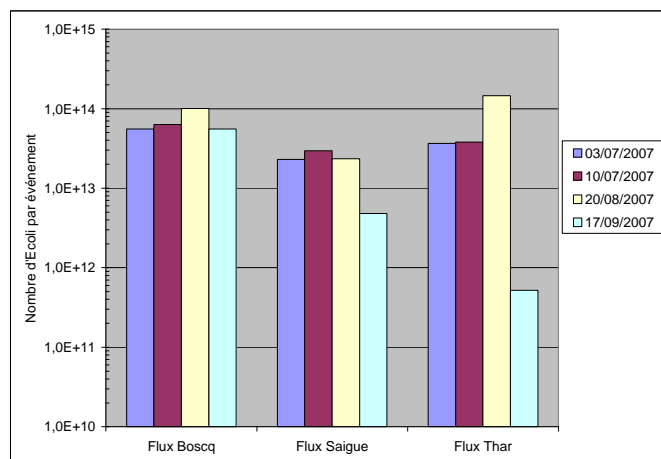
**Figure 63** : Flux totaux générés par évènement sur les trois sources principales – Projet Life Environnement Mareclean VERI 2009

Sur ce graphique, il est intéressant de noter que si par temps de pluie à l'exception de l'évènement du 20/08, les flux émis par la Saigue et le Thar sont du même ordre. Ce n'est, en revanche, pas le cas pour les situations correspondant à une pluie faible (Cas du 17/09/2007). Dans ces situations, le niveau de contamination est plus marqué sur la Saigue que sur le Thar avec un écart d'un logarithme. L'absence de lessivage important suite à de faibles pluies amène à supposer que ce sont des sources proches du littoral qui interviennent dans la dégradation de la qualité des eaux littorales. La zone située à proximité de l'exutoire est occupée par des habitations.

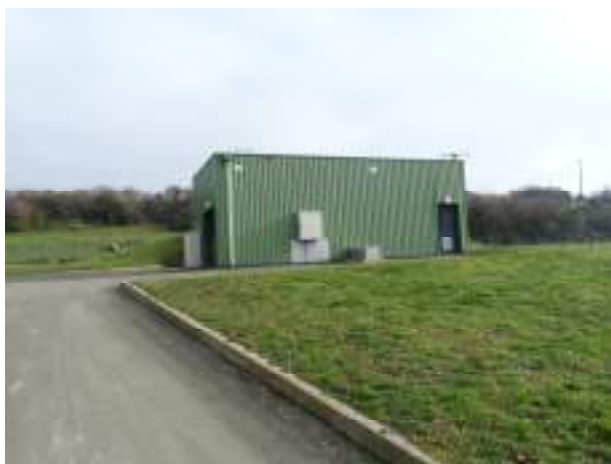
**Figure 74:** Construction du poste de Scissy et de sa bache de sécurisation à ST-PAIR/MER – Cliché SMAAG

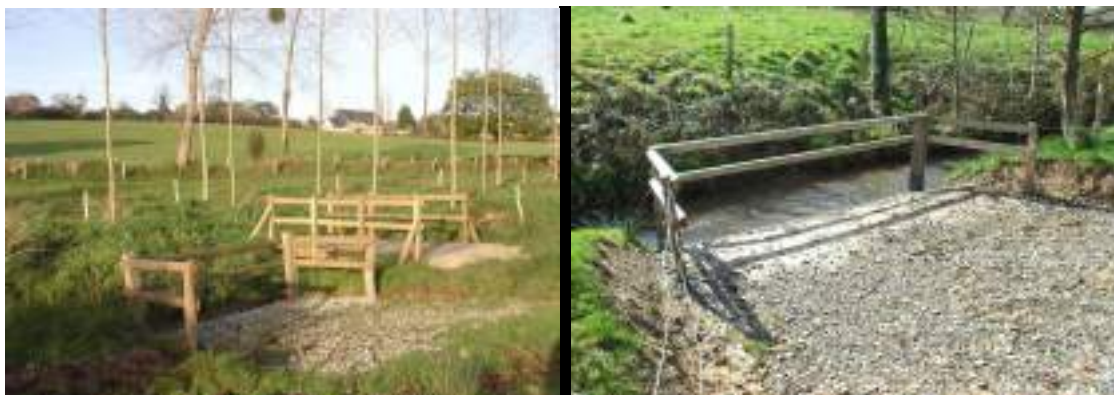
Figure 75 : clichés de travaux de restauration des cours d'eaux.

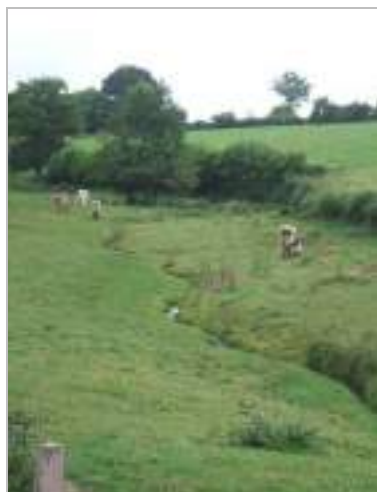
- Linéaire total du cours d'eau : 2,2 km dont 1,5 bordé par des prairies
- Superficie du sous-bassin versant : 260 ha dont 110 ha occupés par des prairies
- Linéaire total du cours d'eau : 1,1 km dont 0,9 bordé par des prairies
- Superficie du sous-bassin versant : 65 ha dont 55 ha occupés par des prairies

**Figure 76** : Caractéristiques principales des 2 sous-bassins versants utilisés comme sites d'expérimentation pour mesurer les effets des aménagements en bordure de cours d'eau – Projet Life Environnement Mareclean SMBCG – IRH 2009

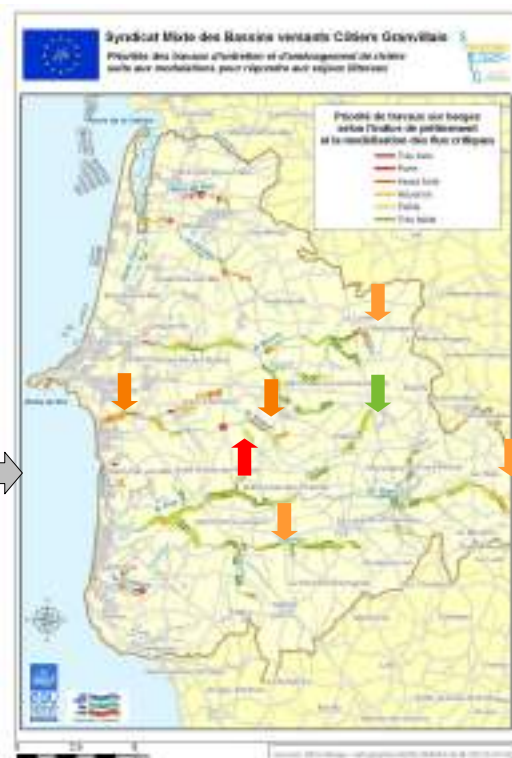
**Figure 80** : priorités de travaux d’entretien et d’aménagement de rivières intégrant les enjeux de reconquête de la fonctionnalité des milieux aquatiques et de la qualité des eaux littorales

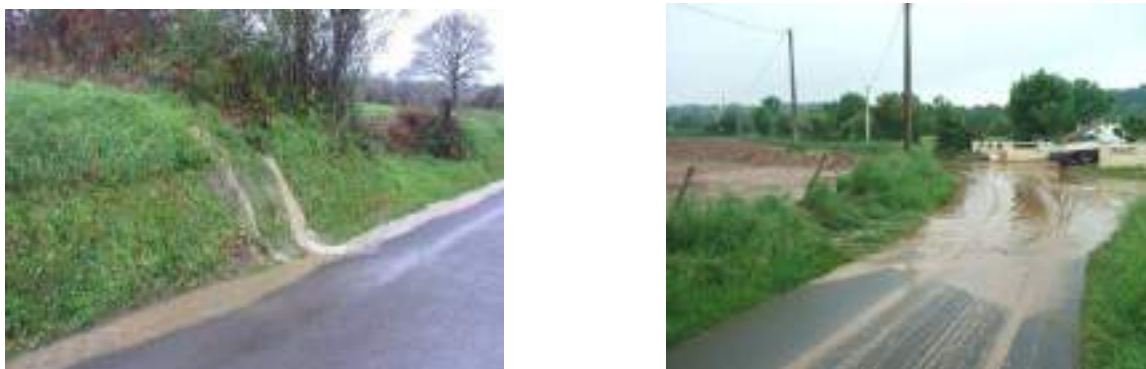
**Figure 81** : érosion observée sur le bassin versant du Thar.

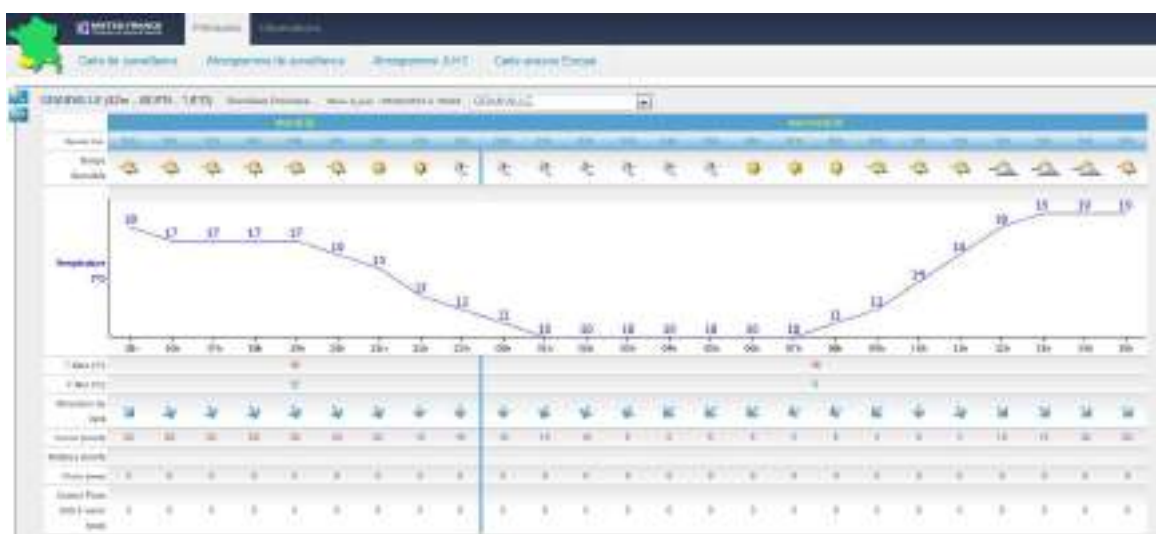
- Le SMBCG consulte régulièrement l'extranet de Météo-France pour disposer des prévisions météorologiques sur son territoire. L'annonce d'un évènement pluvieux est accompagné des quantités prévisibles de précipitations. Cet extranet (Prévi-Expert) donne une prévision assez fiable de la météo de la région Granvillaise. Les prévisions renseignent heures par heure, plusieurs paramètres tels que la température (max et mini), la direction et la force du vent ainsi que les précipitations (horaires et cumul sur 24h). La prestation de services rendue par MétéoFrance comporte également un système d'alerte par SMS et par mail, des évènements pluvieux de plus de 15 mm.

Figure 88 : Illustration du Prévi-Expert (extranet Météo France)

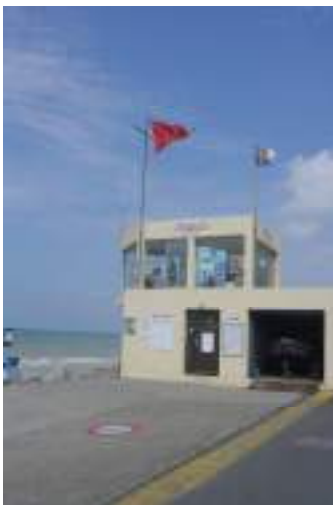
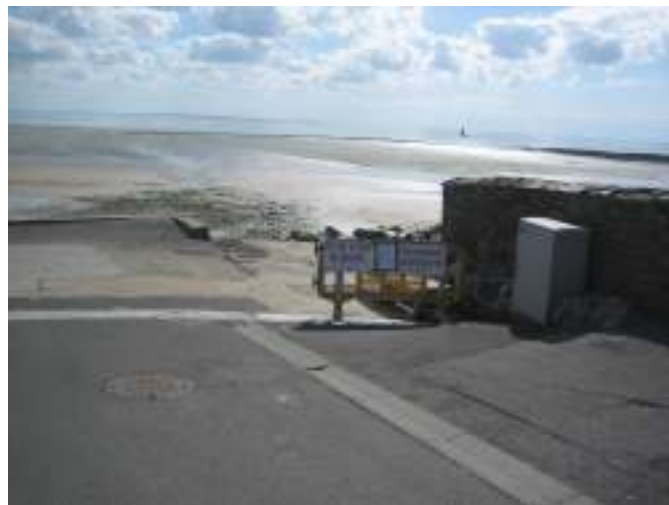
- Après avoir pris connaissance de ces informations, et après examen de la situation sur le terrain les élus prennent ou non la décision de réglementer les usages sur les plages de leur territoire. Dans l'affirmative, un arrêté réglementant les usages est pris par la collectivité concernée, affiché sur la plage concernée et diffusé aux autorités et aux médias. Si la plage est équipée d'un poste de secours, un drapeau rouge est hissé tout au long de la période d'interdiction.

**Figure 89a et b** : Dispositifs d'information mis en place lors d'une interdiction temporaire (a-Drapeau rouge hissé sur le poste de secours à Kairon Plage à ST-PAIR /MER et b-Panneau d'information sur la plage du Fourneau à GRANVILLE)

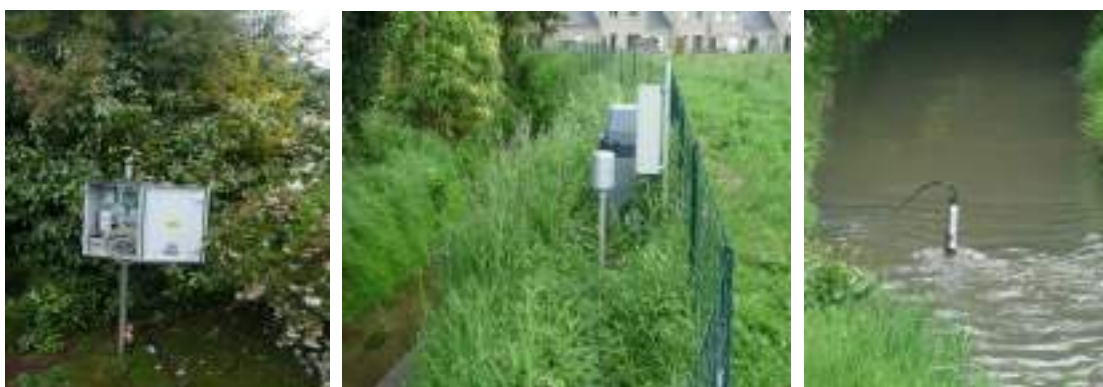
**Figure 90** : Clichés des équipements du système de gestion proactive par temps sec
