Date d'élaboration du profil : Septembre 2012

Caractéristiques de la baignade

Nom de la baignade : CAFARD
Code plage : 292003002M972070
Commune : Le Diamant
Département/Région : Martinique
Responsable : Mairie du Diamant
Période d'ouverture : Toute l'année
Localisation du point de suivi ARS : X= 710674 m, Y= 1600516 m
Fréquentation : 100 à 200 personnes/jour, 1000 lors de manifestations

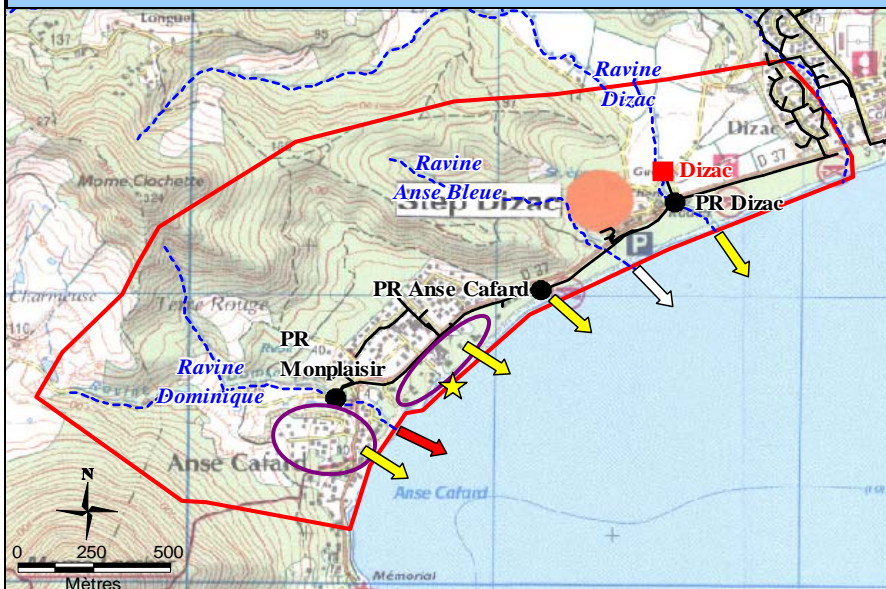
Présentation de la zone d'étude

- ★ Zone de baignade
- Périmètre d'étude immédiat
- Source potentielle de pollution microbiologique**
 - Cours d'eau permanent
 - - - Cours d'eau temporaire
 - Réseau séparatif
 - Poste de refoulement
 - Station d'épuration
 - Présence potentielle d'installations ANC non conformes
- Importance de la pollution**
 - Risque faible
 - Risque modéré
 - Risque significatif

Diagnostic			Gestion préventive des pollutions		Plan d'actions
Principales sources potentielles de pollution inventoriées	Impact	Distance de la zone de baignade	Indicateurs	Mesures de gestion préventive associées	Principales mesures de réduction/élimination des pollutions
Ravine Dominique	Significatif	200m	Programme de surveillance réglementaire 24 prélèvements réalisés du 1 ^{er} octobre au 30 septembre	Fermeture de la zone de baignade en cas de résultats non conformes + Ouverture d'une fiche anomalie + Contre analyse	Gestion de l'embouchure - Quantification du flux bactériologique - Mesures bactériologiques au niveau du sédiment du marigot
Installations d'Assainissement Non Collectif non conformes	Modéré	Présence potentielle			Intégrer les résultats des enquêtes de conformité Réhabilitation des installations non conformes
Postes de refoulement Anse Cafard et Dizac	Modéré	de 0 à 500m	Débordement du poste	Analyse rapide + Fermeture de la zone de baignade en cas de résultats non conformes + Ouverture d'une fiche anomalie + Contre analyse	Déterminer l'impact des rejets des postes sur la qualité de l'eau - Supprimer l'arrivée d'eaux parasites

Ravine Dizac (recevant les eaux de la station d'épuration et du poste du même nom)	Modéré	---	Débordement du poste By-pass de la station		Gestion de l'embouchure - Quantification du flux bactériologique - Mesures bactériologiques au niveau du sédiment du marigot - Détermination de l'impact des rejets de la step et du poste sur la qualité de l'eau
