# FICHE PROFIL DE Baignade - Synthèse (Page 1/2)

Département :	<b>Les Bouches du Rhône (13)</b>	Commune :	<b>Saintes Maries de la mer</b>
Site de Baignade :	<b>CRIN BLANC</b>		
Contact de la personne responsable de la baignade	MAIRIE DES SAINTES MARIES DE LA MER - Monsieur le Maire Avenue de la République - 13460 SAINTES MARIES DE LA MER - Téléphone : (04) 90 97 80 05

## DESCRIPTION GENERALE DU SITE DE Baignade

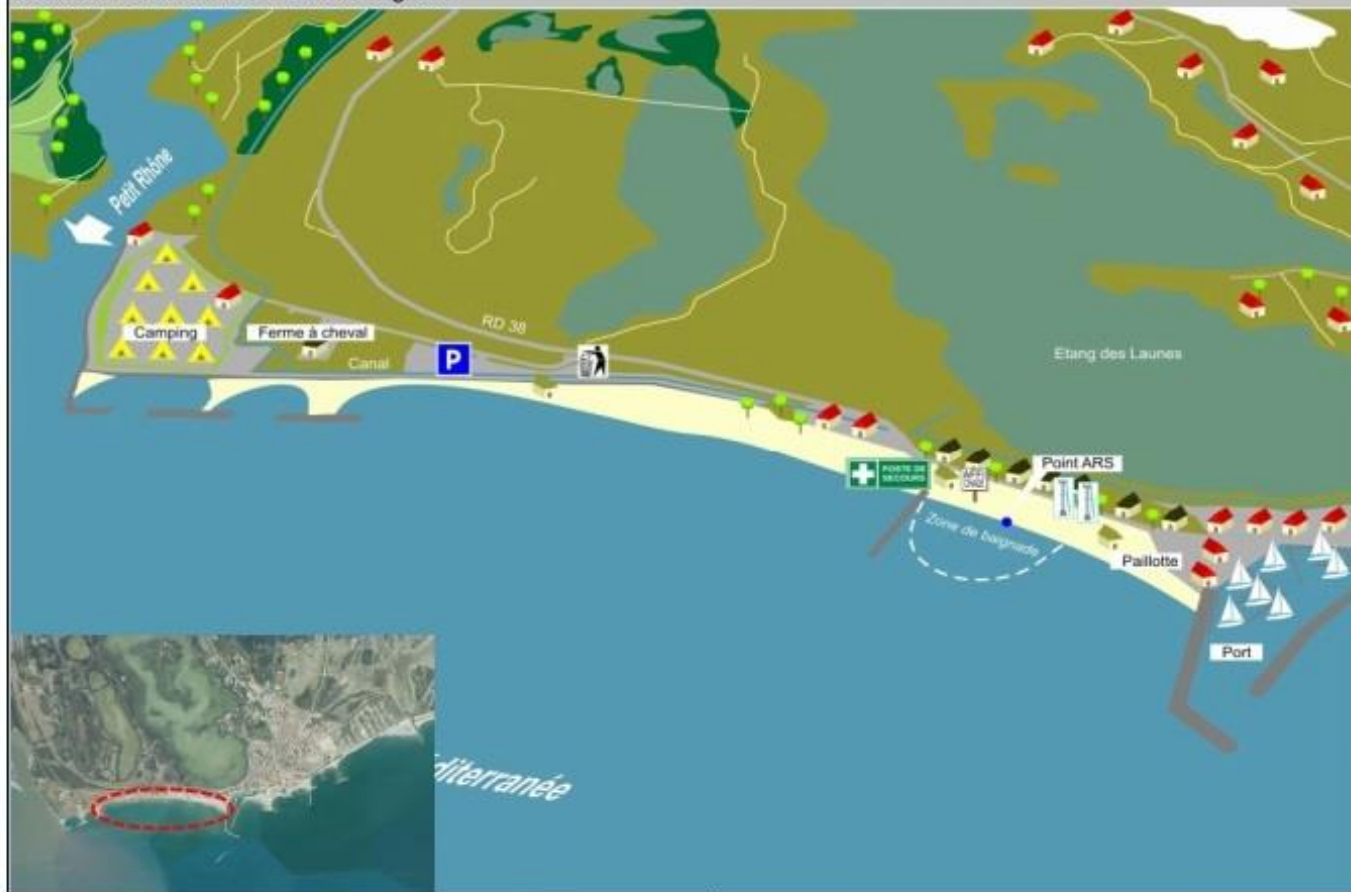
## Localisation et Schéma de la zone de baignade

Caractéristiques physiques de la zone de baignade		Photographie illustrative
Plage d'implantation de la (des) plage(s):	Plage Ouest	 
Nature des plages:	Sable fin	
Equipements et usages de la zone de baignade		
Période d'ouverture :	1 Juillet au 31 Août	
Fréquentation estimée:	500 personnes	
Equipements sanitaires:	1 bloc sanitaire privé (Paillote)	
Poste de secours et Heures de surveillance:	Oui (de 11H00 à 18H30)	
Stationnement:	Parkings à proximité : >200 véhicules	
Usages nautiques / loisirs aquatiques:	Bateaux à voile catégorie "loisir"	
Accès aux animaux:	Accès interdit	
Autres équipements:	Douches, poubelles, restaurant de plage, point de collecte des déchets	Plage avec baignade surveillée
