### Caractéristiques de la zone de baignade

**Nom de la baignade :** Presqu'île de Champaubert

**Commune :** Eclaron-Braucourt-Sainte-Livière  
**Département :** Haute Marne  
**Région :** Champagne-Ardenne

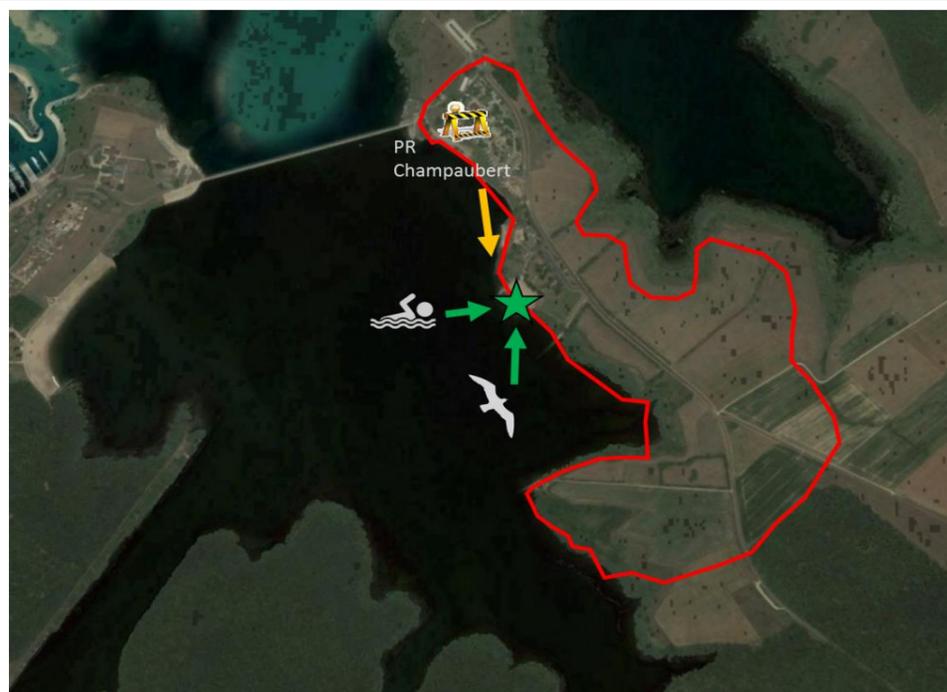
### Cartographie des risques bactériologiques du périmètre immédiat de la zone d'étude

Pollution induite par les baigneurs  
 Pollution induite par les oiseaux  
 Point sensible assainissement : PR Champaubert
