FICHE PROFIL DE Baignade - Synthèse (Page 1/2)

Département :	Var (83)	Commune :	Tanneron
Site de Baignade :	Plage des Arbousiers - Lac de Saint-Cassien		
Contact de la personne responsable de la baignade	Monsieur le Maire de Tanneron Place de la Mairie - 83 440 TANNERON - Téléphone : 04 93 60 68 13

Département :	Var (83)	Commune :	Tanneron
Site de Baignade :	Plage des Arbousiers - Lac de Saint-Cassien

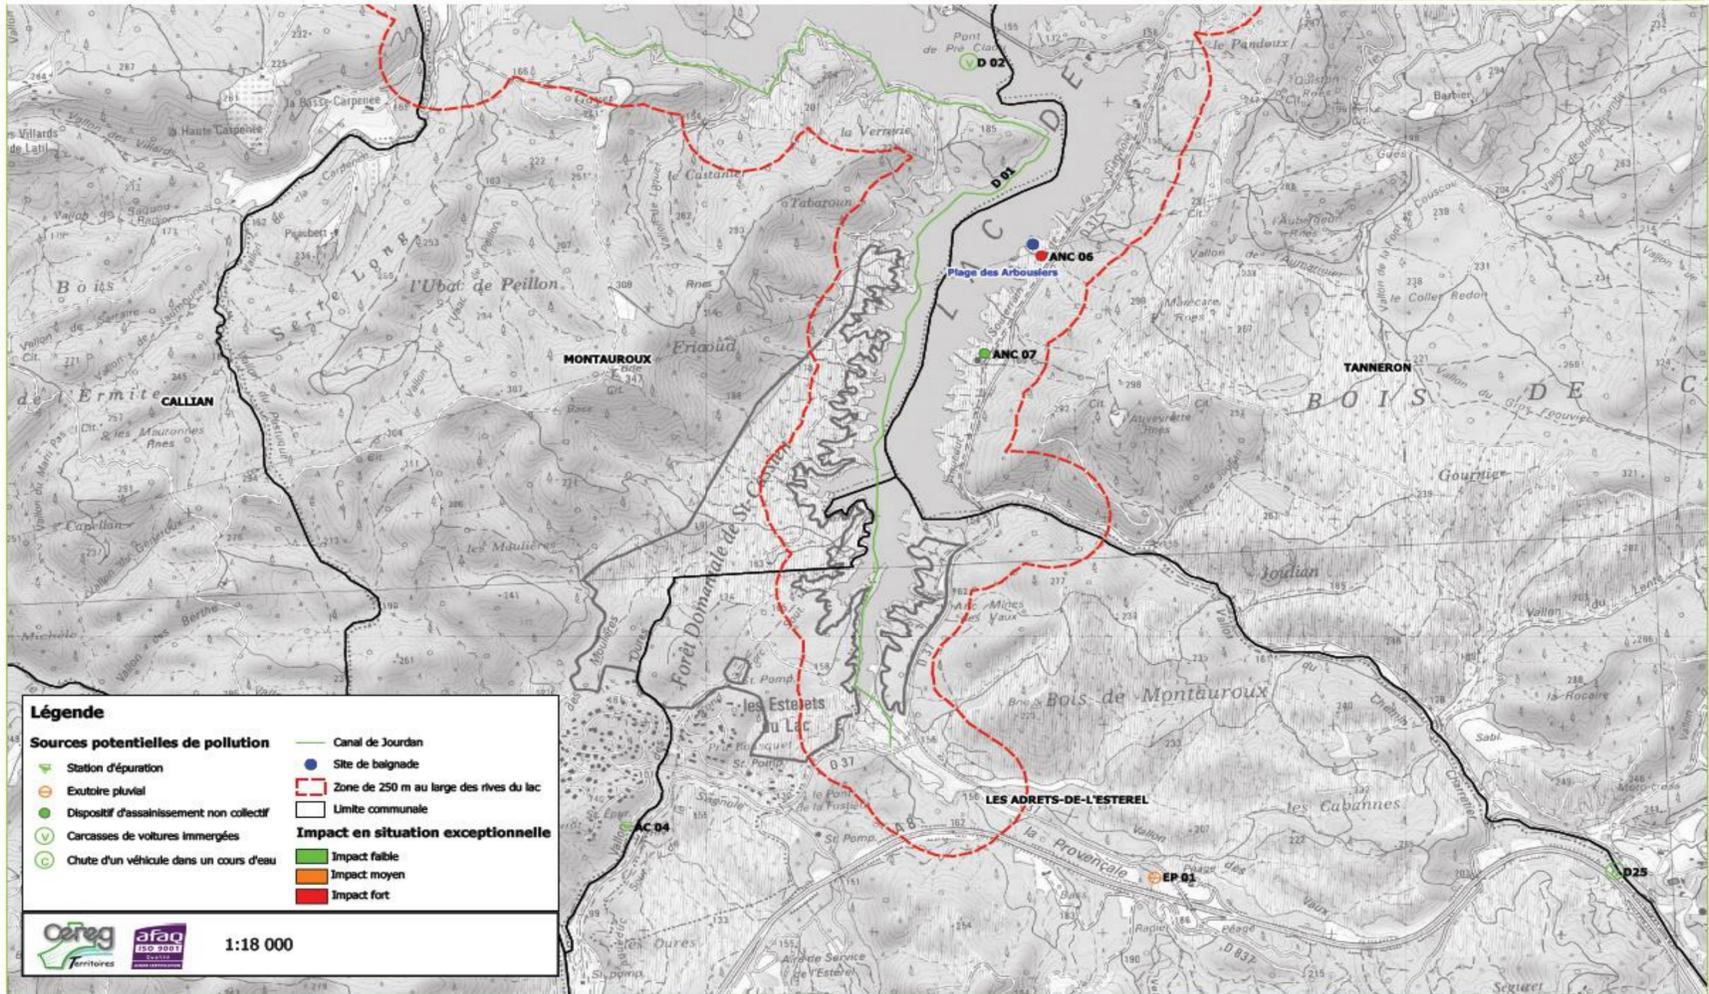
Recensement et localisation des sources potentielles de pollutions

Diagnostic			Gestion préventive des pollutions		Plan d'actions
Principaux foyers de pollution	Type des foyers de pollution	Impact	Mesures de surveillance	Indicateurs suivis	Description des principales mesures de réduction des pollutions
Station d'épuration du quartier des Estérets-du-Lac à Montauroux (AC 04)	Pollution potentielle	Faible	Autosurveillance réglementaire	Respect des niveaux de rejet Fonctionnement du by-pass	- Réalisation des travaux de réhabilitation et d'amélioration d'exploitation préconisés par l'étude de projet de SETUDE Ingénieurs Conseils (2014)
Bassin de rétention des eaux pluviales du péage autoroutier des Adrets-de-l'Estérel (EP 01)	Pollution potentielle	Moyen	Visites régulières de l'ouvrage	Détection d'un apport massif de polluants dans le bassin et le cours d'eau récepteur	- Surveillance estivale hebdomadaire et à chaque pluie significative (précipitations > 50 mm/j) de l'état de l'exutoire du bassin de rétention et contrôle du fonctionnement des vannes d'isolement des pollutions

Dispositif d'assainissement non collectif du snack de la plage des Arbousiers (ANC 06)	Pollution potentielle	Fort	Visite périodique du SPANC	Rejet d'eaux usées non traitées Installations non conformes	- Poursuite du programme pluriannuel de contrôles par le SPANC, - Vidange régulière des fosses d'accumulation étanches par des organismes agréés - Mise en œuvre des travaux de réhabilitation préconisés par le SPANC
Dispositif d'assainissement non collectif de la Maison du Lac (ANC 07)	Pollution potentielle	Faible	Visite périodique du SPANC	Rejet d'eaux usées non traitées Installations non conformes	- Poursuite du programme pluriannuel de contrôles par le SPANC, - Mise en œuvre des travaux de réhabilitation préconisés par le SPANC : remplacement de la fosse d'accumulation devenue fuyarde
Activité pastorale (A 01)	Pollution potentielle	Moyen	Sensibilisation et réglementation	Lessivage de déjections animales par temps de pluie	- Sensibilisation des usagers aux bonnes pratiques - Mise en place d'arrêtés municipaux interdisant l'accès et le pacage des animaux sur les rives du lac ou d'affluents majeurs

Canal Jourdan immergé dans le lac (D 01)	Pollution potentielle	Faible	-	Rejet de polluants dans le lac	- Visite mensuelle de vérification de l'état de l'ouvrage
Carcasses de voitures immergées dans le lac (D 02)	Pollution potentielle	Faible	-	Rejet de polluants dans le lac	- Evacuation des carcasses - Mise en Centre d'Enfouissement Technique des carcasses
Déjections animales (D 22)	Pollution potentielle	Faible	Entretien régulier de la plage Sensibilisation des usagers	Présence de déjections animales sur la plage ou aux abords	- Mise en place d'un panneau d'affichage interdisant l'assés des chiens à la plage
Dépotages sauvages du fait de l'absence de WC publics et de poubelles à proximité immédiate de la plage (D 24)	Pollution potentielle	Faible	Aménagement de la plage	Présence de déjections humaines ou de déchets aux abords de la plage	- Coupe et nettoyage des sous-bois alentours. - Entretien régulier et quotidien des abords des plages en période de pointe estivale - Mise en place de toilettes sèches de type lombricompostage et de poubelles aux abords de la plage
