Nom de la baignade : ANSE DUFOUR

Commune : Les Anses d'Arlet

Département/Région : Martinique

Présentation de la zone d'étude

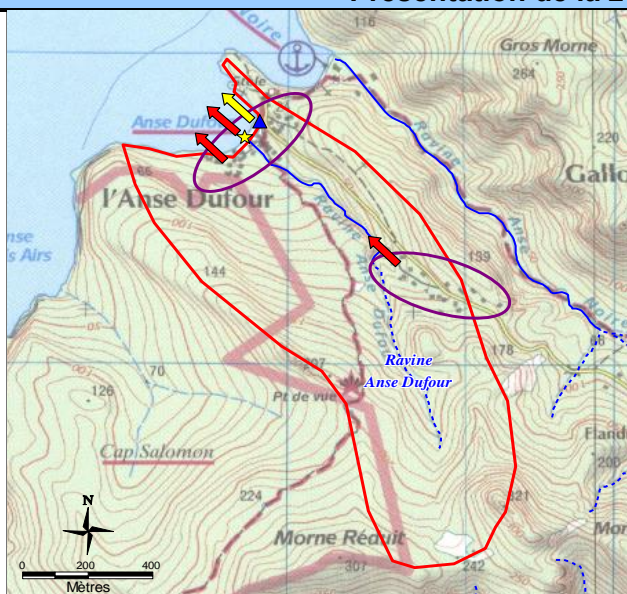
Zone de baignade
-

Périmètre d'étude

Source potentielle de pollution microbiologique

Cours d'eau permanent
-

Cours d'eau temporaire
-

Exutoire d'eaux pluviales
-

Présence potentielle d'installations ANC non conformes

Importance de la pollution

Risque faible
-

Risque modéré
-

Risque significatif

Exutoire d'eau pluviales	Modéré	---			Quantification des flux apportés en temps de pluie (Mesure de débit et analyses bactériologiques) Réalisation de la cartographie du réseau pluvial
