# **L. FICHE 10 : FICHE DE SYNTHÈSE DETAILLÉE DU PROFIL DE BAIGNADE**

# FICHE PROFIL DE Baignade - Synthèse (Page 1/2)

| Site de Baignade : | PLAGE DU TOURON | | |

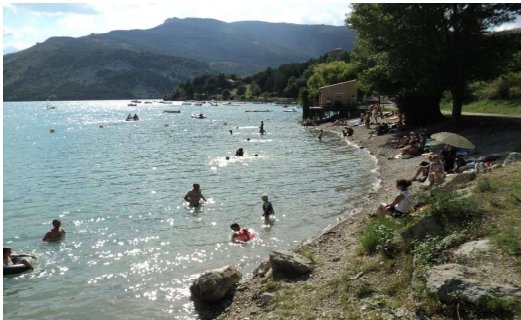
| Caractéristiques physiques de la zone de baignade | | Photographie illustrative |
|---|---|---|
| Autres équipements: | Poubelles, Snack, tables de pique-nique | La plage du Touron |

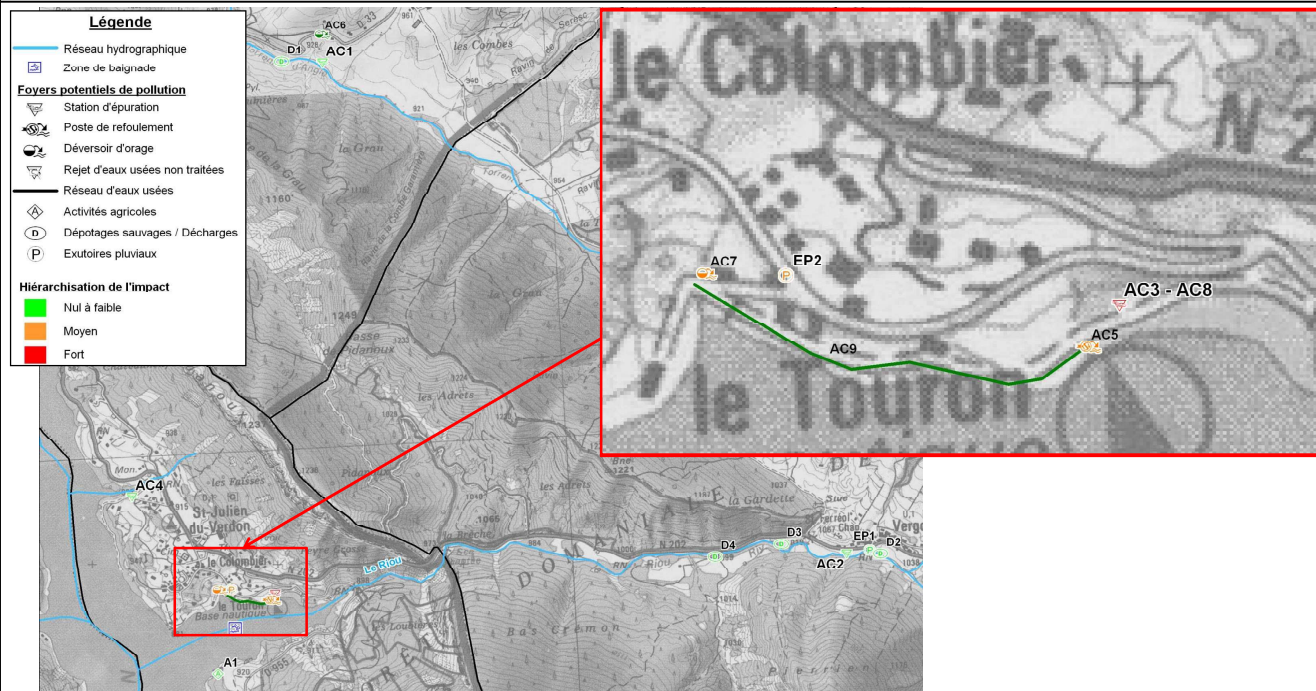
### Recensement et localisation des sources potentielles de pollutions

| Diagnostic | | | Gestion préventive des pollutions | | Plan d'actions |
|---|---|---|---|---|---|
| Station d'épuration de Vergons (AC2) | Pollution potentielle | Faible | Autosurveillance réglementaire | Respect des niveaux de rejet | Application des conclusions du Schéma Directeur d'Assainissement |
| Station d'épuration de Saint Julien du Verdon (AC3 - AC8) | Pollution potentielle | Fort | Autosurveillance réglementaire | Respect des niveaux de rejet<br>Alarmes de télésurveillance | Application des conclusions du Schéma Directeur d'Assainissement |
| Station d'épuration du lotissement des Pins (Commune de Saint Julien du Verdon) (AC4) | Pollution potentielle | Faible | Autosurveillance réglementaire | Respect des niveaux de rejet | Rénovations d'urgence des ouvrages<br>Application des conclusions du Schéma Directeur d'Assainissement |
| Poste de relevage du la plage du Touron (AC5) | Pollution potentielle | Moyen | Visite hebdomadaire estivale du bon fonctionnement de l'ouvrage | Panne prolongée du poste de refoulement<br>Débordements d'eaux usées | Mise en place et paramétrage d'un système d'autosurveillance<br>Mise en place d'un gyrophare connecté aux alarmes de l'autosurveillance |
| Déversoir d'orage de la halte nautique (AC7) | Pollution potentielle | Moyen | Contrôle visuel quotidien | Débordements d'eaux usées | Travaux de réhabilitation du déversoir d'orage afin de limiter les déversements intempestifs d'eaux usées |
| Réseau d'eaux usées de la plage du Touron (AC9) | Pollution potentielle | Faible | Visite hebdomadaire du réseau | Débordements d'eaux usées<br>Mise en charge du réseau | Curage annuel du tronçon<br>Inspection télévisée quinquennale |
