# FICHE PROFIL DE Baignade - Synthèse (Page 1/2)

Commune : **Saint-Julien en Champsaur**

Site de Baignade : **LE PLAN D'EAU DU CHAMPSAUR**

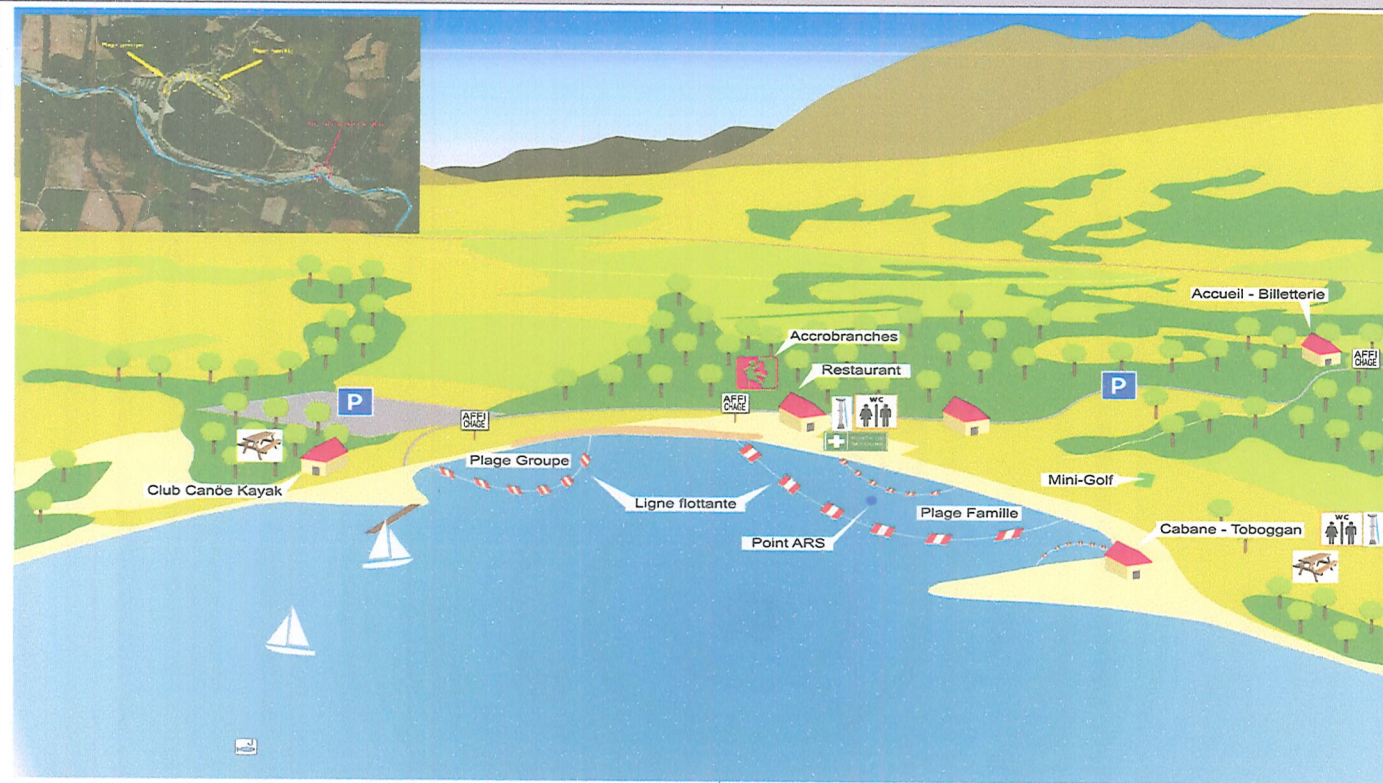
### Localisation et Schéma de la zone de baignade

Rive d'implantation de la (des) plage(s): **Rive Nord-Ouest**

Nature des plages: **Cailloutis**

Equipements sanitaires: **1 bloc sanitaire (rive nord) et 1 local douche (rive ouest)**

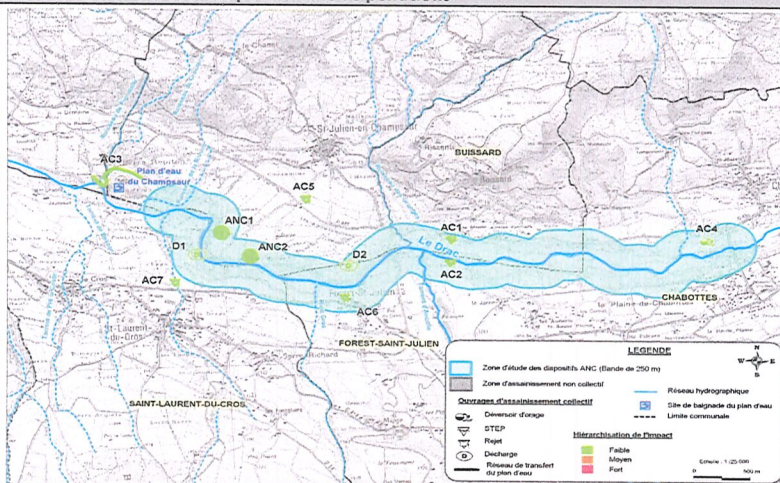
## Recensement et localisation des sources potentielles de pollutions

| Diagnostic | | | Gestion préventive des pollutions | | Plan d'actions |
|---|---|---|---|---|---|
| Station d'épuration de Buisard (AC1) | Pollution potentielle | Faible | Autosurveillance réglementaire | Respect des niveaux de rejet | Elaboration d'un Schéma Directeur Assainissement sur la commune de Buisard.<br>Renouvellement de la station d'épuration actuelle à prévoir. |
| Réseau de transfert du plan d'eau (AC3) | Pollution potentielle | Faible | Réhabilitation prochaine du réseau<br>Contrôle périodique du réseau | Mauvais écoulement des effluents dans le réseau de transfert | Curage annuel du réseau avant la période estivale.<br>Contrôle quinquennal de l'état du génie civil du réseau via une inspection télévisée.<br>Vérification hebdomadaire du bon fonctionnement du réseau. |
| Rejet d'eaux usées en milieu naturel sans traitement préalable sur la commune de Saint-Julien en Champsaur (AC5) | Pollution potentielle | Faible | Autosurveillance réglementaire | Respect des niveaux de rejet | Application des conclusions issues du Schéma Directeur Assainissement en cours d'élaboration.<br>Création d'une station d'épuration. |
| Rejet d'eaux usées en milieu naturel sans traitement préalable sur la commune de Forest Saint-Julien (AC6) | Pollution potentielle | Faible | Autosurveillance réglementaire | Respect des niveaux de rejet | Application des conclusions issues du Schéma Directeur Assainissement en cours d'élaboration notamment sur le traitement des eaux usées. |
| Assainissement non collectif (ANC1 & 2) | Pollution potentielle | Faible | Contrôle visuel et olfactif mensuel estival de débordements | Débordements d'eaux usées des filières d'assainissement collectif communiquant avec le Drac | Mise en place d'un SPANC |
| Décharge de Saint Laurent du Cros (D1) | Pollution potentielle | Faible | Contrôle visuel mensuel estival de l'état des berges de la décharge | Arrachement des berges de la décharge | Fermeture administrative et technique de la décharge.<br>Réhabilitation de la décharge et imperméabilisation du site<br>Contrôle annuel de la qualité des eaux superficielles à l'aval de la décharge en période humide |
| Décharge de Saint Julien en Champsaur (D2) | Pollution potentielle | Faible | Contrôle visuel mensuel estival de l'état des berges de la décharge | Arrachement des berges de la décharge | Mise en place d'un suivi du niveau piézométrique au niveau de la décharge.<br>Contrôle annuel de la qualité des eaux superficielles à l'aval de la décharge en période humide |
