FICHE PROFIL DE Baignade - Synthèse (Page 1/2)

Date d'élaboration de mise à jour	Février 2020
Région : LANGUEDOC ROUSSILLON	Département : HÉRAULT (34)
Commune : Clermont l'Hérault	Site de baignade : Le Camping
Personne responsable de la baignade	M. Salvador RUIZ (Maire) MAIRIE DE CLERMONT L'HERAULT Place de la Victoire 34800 Clermont l'Hérault - Tél : 04-67-88-87-00

DESCRIPTION GENERALE DU SITE DE Baignade

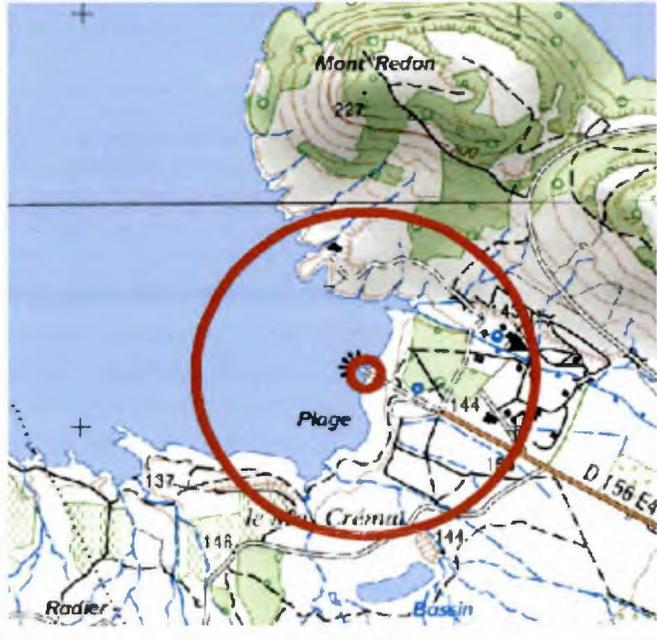
Mont Redon
227
Plage
137
148
144
D 156 EA
Radier
Baskin

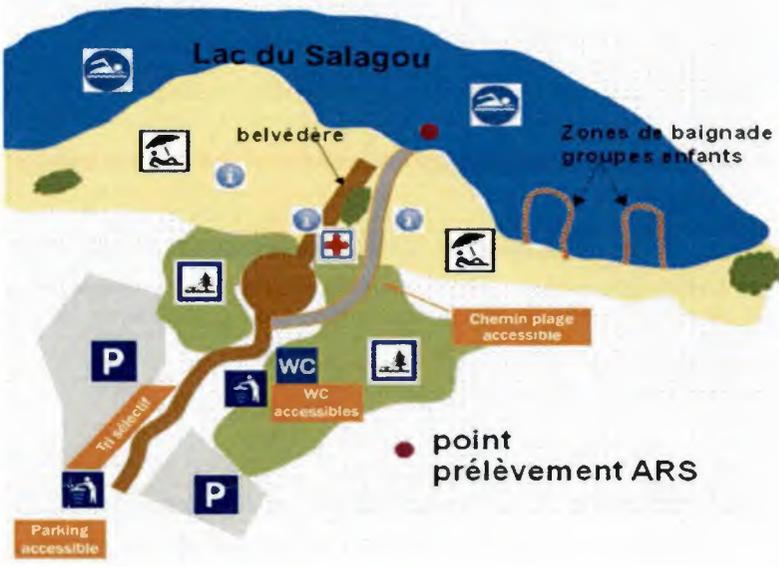
Lac du Salagou
belvedere
Zones de baignade groupes enfants
Chemin plage accessible
point prélèvement ARS
WC accessibles
Parking accessible
Tél. 04 67 88 87 00

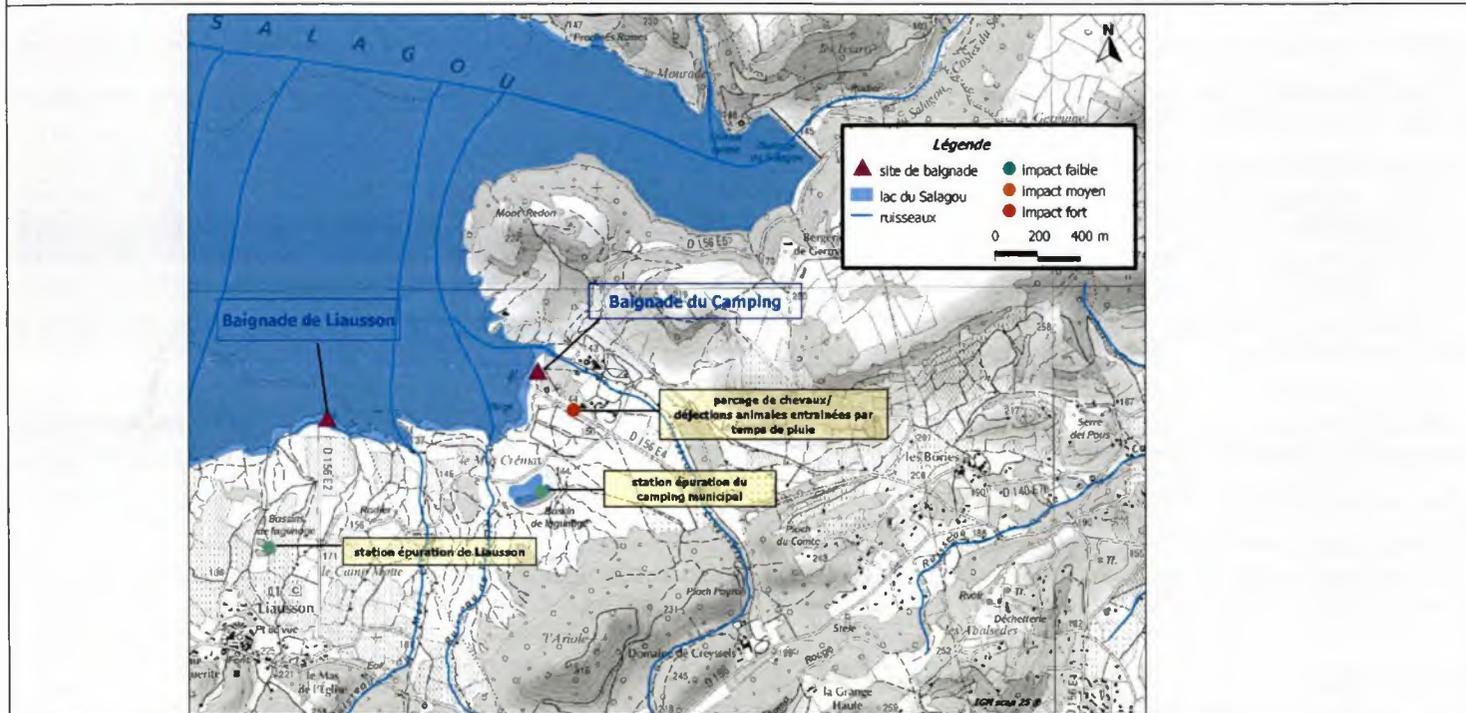
RECENSEMENT ET LOCALISATION DES SOURCES DE POLLUTIONS

Diagnostic			Gestion préventive des pollutions			Plan d'actions	
Sources de pollutions	Impact	Distance de la zone de baignade	Mesures de surveillance	Indicateurs suivis	Responsable du suivi des indicateurs	Description des principales mesures de réduction des pollutions	Échéance
Parcage de chevaux et balades à cheval	Faible	200 m	sans objet, il a été mis fin à la présence des chevaux sur le site				
Station d'épuration de type lagune	Moyen en situation rare	500 m	Contrôle périodique par personnel qualifié	Rejet d'eau usées	SAUR - Communauté de communes du Clermontais		
Station d'épuration de type lagune - Commune de Liausson	Fort en situation rare	1,6 km	Autosurveillance réglementaire	Niveau de rejet	SATESE - Communauté de communes du Clermontais		
Poste de relevage principal	Fort en situation rare	300 m	Autosurveillance réglementaire	Alarmes de télésurveillance, déversement d'eaux usées, pluviométrie	SAUR - Communauté de communes du Clermontais

Poste de relevage de la plage	Moyen en situation rare	40 m	Autosurveillance réglementaire	Alarmes de télésurveillance, déversement d'eaux usées, pluviométrie	SAUR - Communauté de communes du Clermontais		
Poste de relevage de la Base nautique	Fort en situation rare	350 m	Autosurveillance réglementaire	Alarmes de télésurveillance, déversement d'eaux usées, pluviométrie	SAUR - Communauté de communes du Clermontais
