## Profil de la baignade de : Lac du Moulineau

Date d'élaboration : 8 Mars 2010

### Description de la zone de Baignade

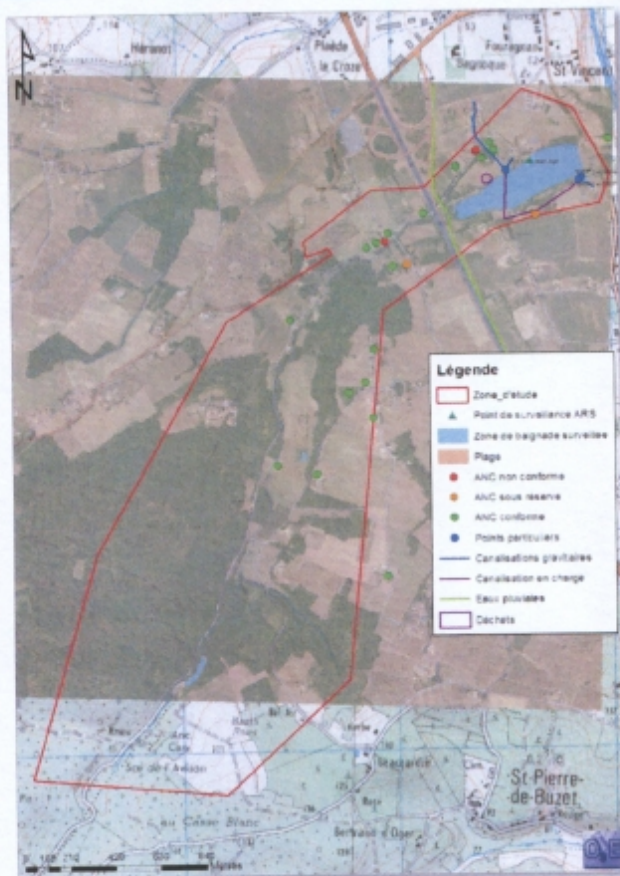
## Inventaire des sources de pollution

| Principales sources de pollution | Impact | Distance / Baignade | Indicateurs de suivi et seuils | Procédures | Mesures de gestion préventive |
| Assainissement collectif :<br>Débordement du poste de relevage | Significatif | 120 m | Déclenchement alerte de dysfonctionnement du poste | Astreinte, MNS <sup>1</sup> et collectivité (POSS <sup>2</sup> ) | Télésurveillance du poste de relevage |
| Assainissement pluvial : Fossés A62 | Significatif | 460 m | Alertes Météo France :<br>Niveau orange | MNS, collectivité (POSS) | Aménagement de bassin de traitement des eaux |
| Assainissement non-collectif :<br>Installations non conformes | Faible | 170 et 650 m | Suivi des résultats du contrôle sanitaire | | Mise en conformité des installations |

| Action | Responsable de l'action | Date prévue |
|---|---|---|
| Mise en place télésurveillance du poste de relevage assainissement collectif | Mairie de Damazan | Mai 2011 |
| Suivi des travaux d'aménagement des bassins de traitement des eaux pluviales issues de l'A62 | Mairie de Damazan | Selon calendrier ASF |
| Mise en conformité ou raccordement des systèmes d'assainissement non-collectifs non conformes | Mairie de Damazan | Mars 2011 (demande) |
