# FICHE PROFIL DE BAIGNADE - Synthèse (Page 1/2)

Département :	<b>LE VAUCLUSE (84)</b>	Commune :	<b>CAROMB</b>
Site de Baignade :	<b>LAC DU PATY</b>		
Contact de la personne responsable de la baignade	MAIRIE DE CAROMB - Monsieur le Maire 141, Avenue du Grand Jardin - 84 330 CAROMB - Téléphone : (04) 90 62 40 28

## DESCRIPTION GENERALE DU SITE DE BAIGNADE

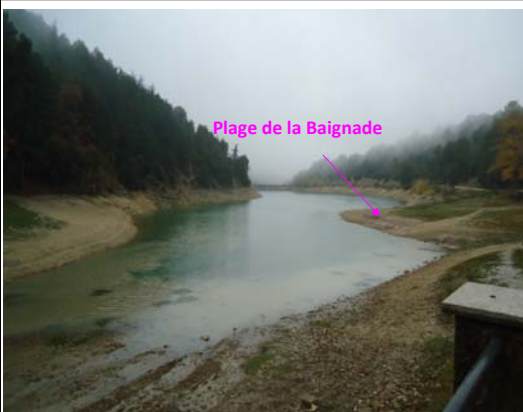
Caractéristiques physiques de la zone de baignade		Photographie illustrative
Rive d'implantation de la (des) plage(s):	Rive droite de la retenue

Nature des plages:	Cailloutis et sable	
Equipements et usages de la zone de baignade		
Période de fréquentation :	15 Juin à 15 Septembre	
Fréquentation estimée:	100 personnes maximum	
Equipements sanitaires:	1 bloc sanitaire sur la zone aménagée	
Poste de secours et Heures de surveillance:	OUI en 2011	
Stationnement:	Parkings à proximité : 100 véhicules	
Usages nautiques / loisirs aquatiques:	Pêche à vocation touristique: Lou Pescadous du Paty	
Accès aux animaux:	Accès aurorisé avec présence du maître obligatoire	
Autres équipements:	Poubelles, buvette	Lac du Paty vu de la zone aménagée des Amis de l'Ecluse

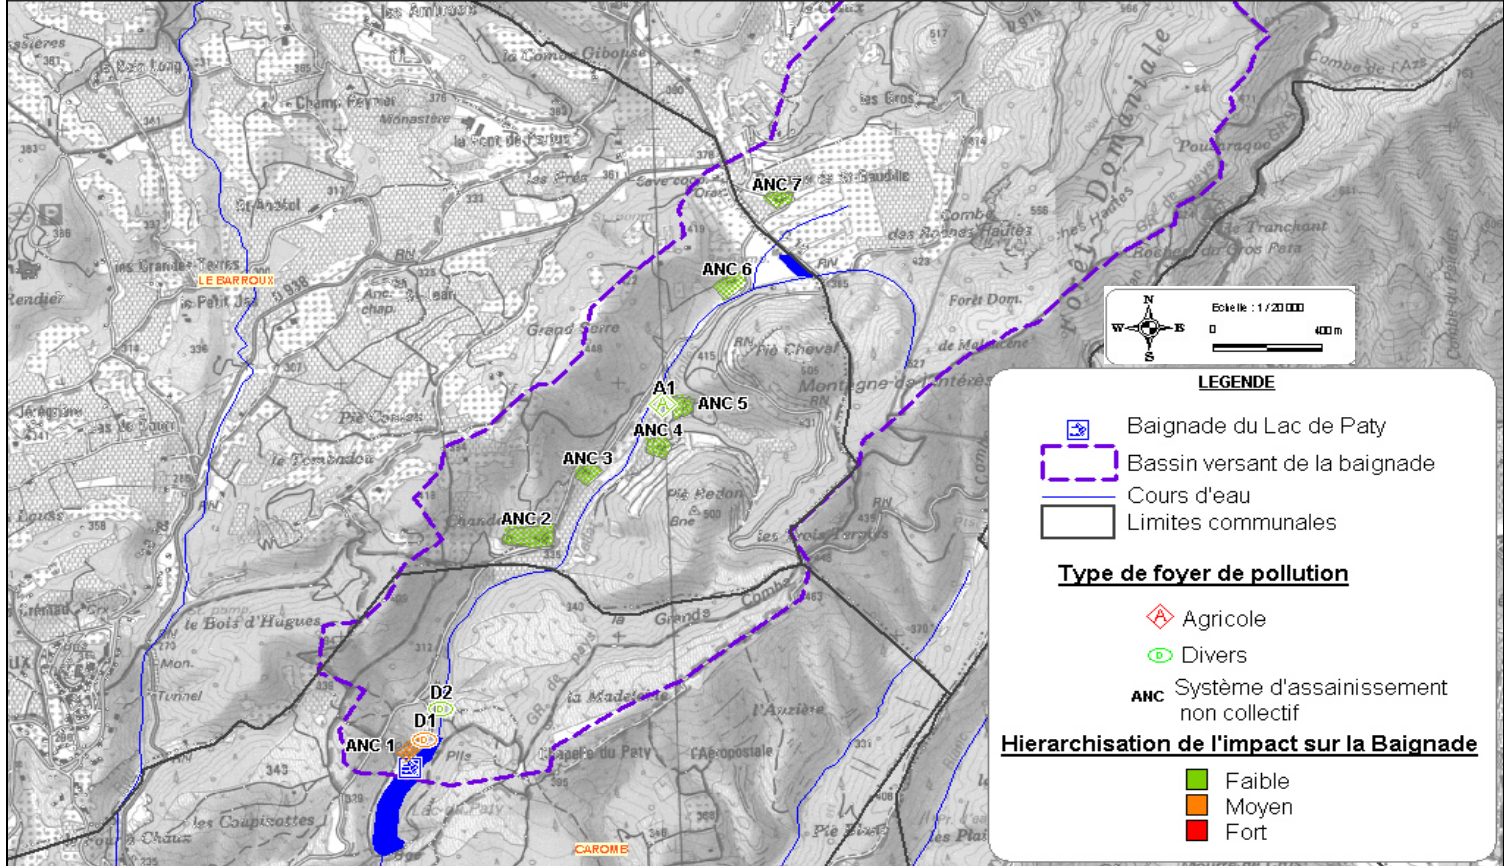
### Recensement et localisation des sources potentielles de pollutions

Diagnostic		Gestion préventive des pollutions		Plan d'actions	
Sources de pollutions	Distance de la zone de baignade	Surveillances	Indicateur déclenchant des mesures de crise	Description des actions	Échéance
Dispositif d'assainissement non collectif (ANC1) de la buvette des Amis de l'Ecluse	100 m	Les services techniques et le personnel de la mairie de Caromb en général sont tenus d'effectuer une visite hebdomadaire du dispositif d'ANC.		Visite et diagnostic du SPANC. Travaux de mise en conformité si nécessaire	2011
Containers poubelles (D1) du snack des Amis de l'Ecluse	100 m	Surveillance hebdomadaire du bon état des containers		Renouvellement des containers et installation du point propreté à l'entrée du parking.	2011
