Profil de baignade de l'étang du Grand Jonas à Ambazac du 18/06/2025

Date de mise à jour de la fiche de synthèse : Juin 2026

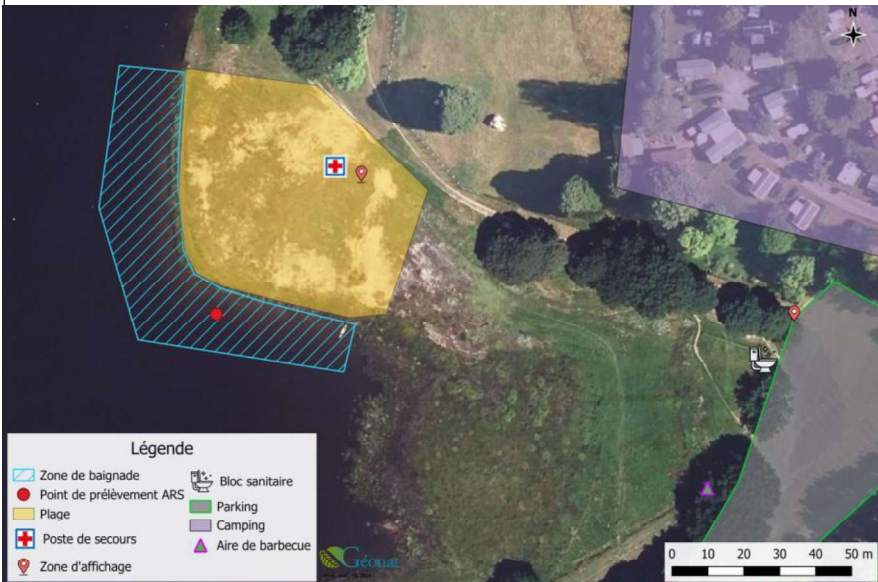
| Caractéristiques de la baignade | | Schéma de la zone de baignade | | | | | Carte des sources de pollutions de la zone d'étude | | | | | | | | |
