Profil de la zone de baignade ANSE à l'ANE Commune des Trois-Ilets

Date dernière révision du profil : Juillet 2015

Profil de la zone de baignade Hôtels Bakoua et ex-Kalenda Commune des Trois-Ilets

Profil de la zone de baignade Anse Mitan Commune des Trois-Ilets

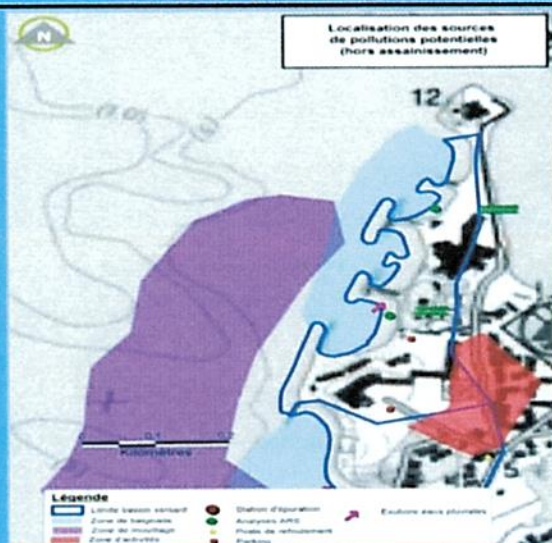
Présentation de la zone d'étude

Programme de surveillance réglementaire :
24 prélèvements réalisés du 1^{er} octobre au 30 septembre

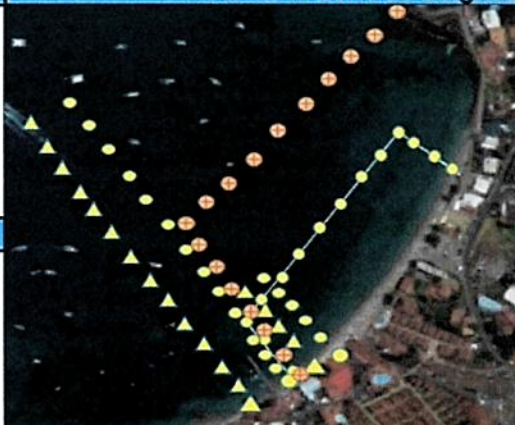
Carte de la zone de baignade

- Baignade protégée:
- Mouillage interdit:
- Chenal d'accès:
- baignade et mouillage interdits:

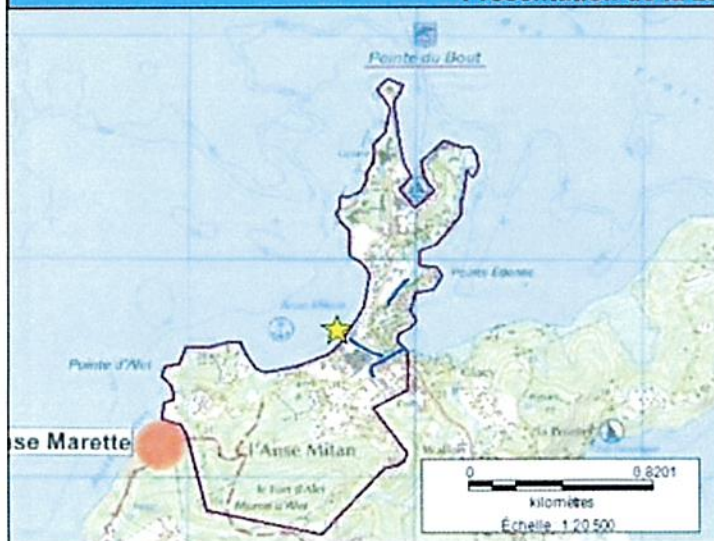
Présentation de la zone d'étude

Programme de surveillance réglementaire:
24 prélèvements réalisés
du 1^{er} octobre au 30 septembre

- Point de prélèvement
- Zone de baignade
- Zone d'influence
- Cours d'eau
